Locatie:	Oostvoornsemeer
Werkgebied:	Stormvogel
Duikleiders:	Hans Bruggeman en Martijn Manders
Volgnummer:	7
Datum:	1 en 2 September 2007

Verslag praktijkduik cursus NAS-1

Auteur: Peter Seinen, namens Natascha, Paul, Mans, Martien, Othmar en Wilco

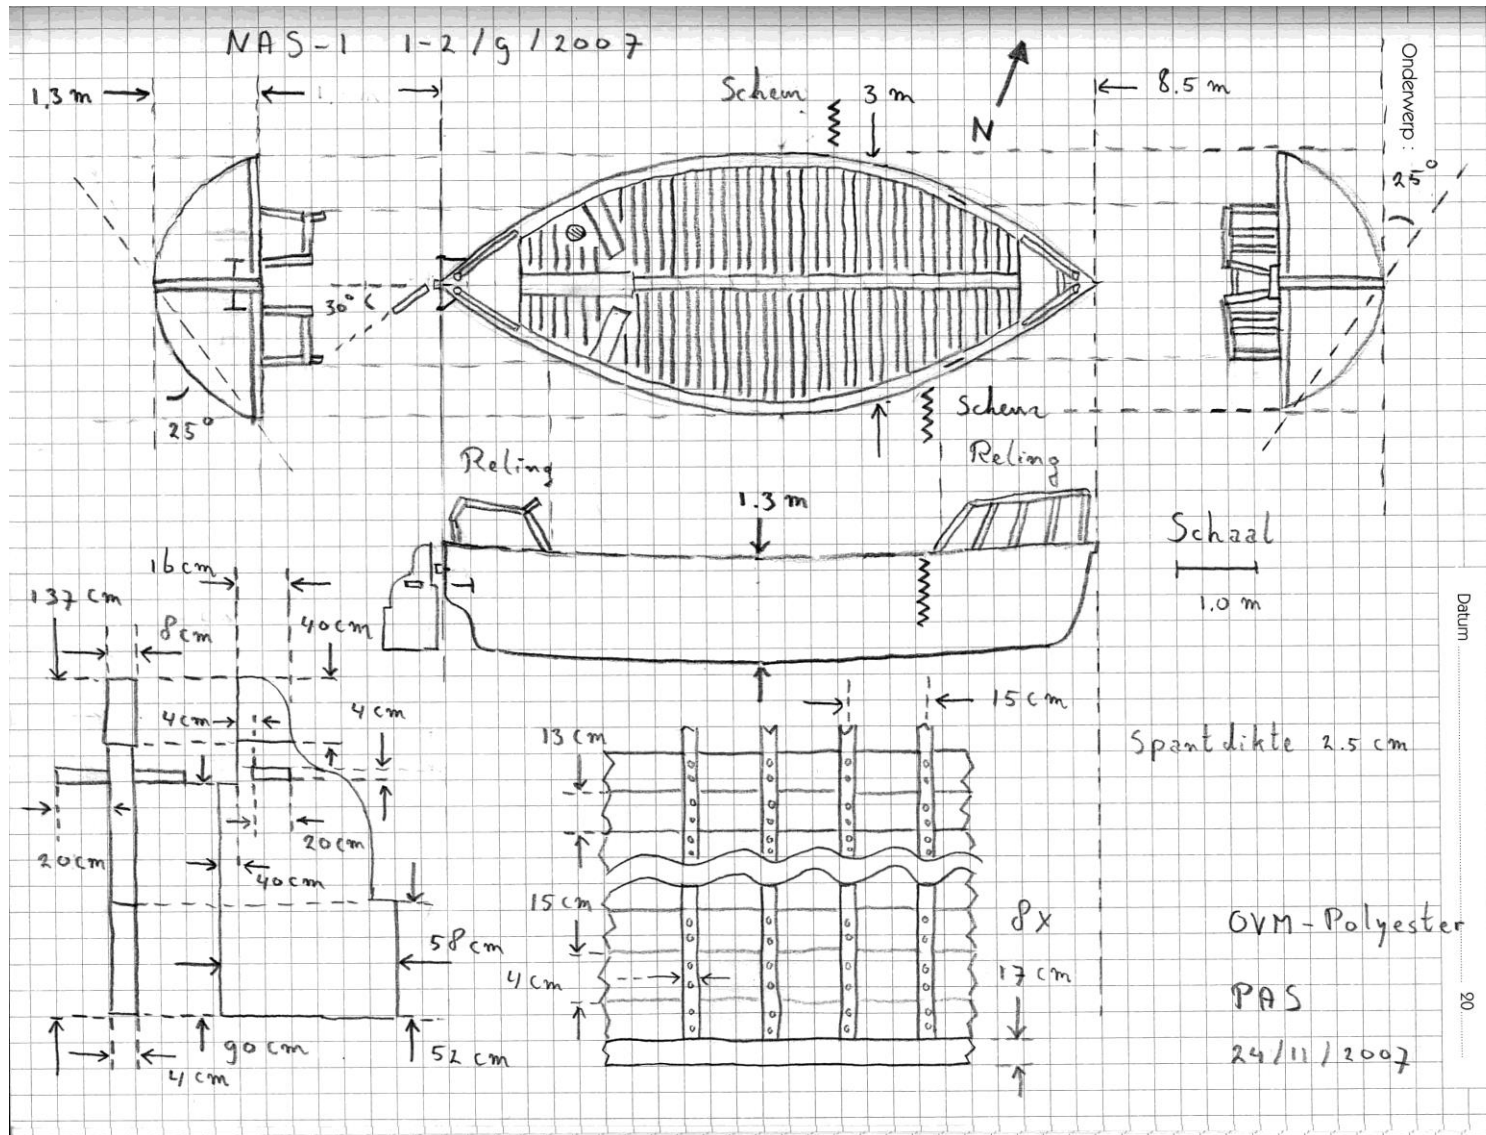
Figuur 2 Reconstructietekening van het OVM-polyester wrak.

Op basis van alle waarnemingen, foto's, tekeningen en metingen kon de vormgeving van het scheepswrak goed worden gereconstrueerd. Figuur 2 geeft het bovenaanzicht, zijaanzicht, achteraanzicht en vooraanzicht op een schaal van 1:100. In Tabel 3 staat per onderdeel aangegeven waar de vorm van afgeleid is (foto of tekening).

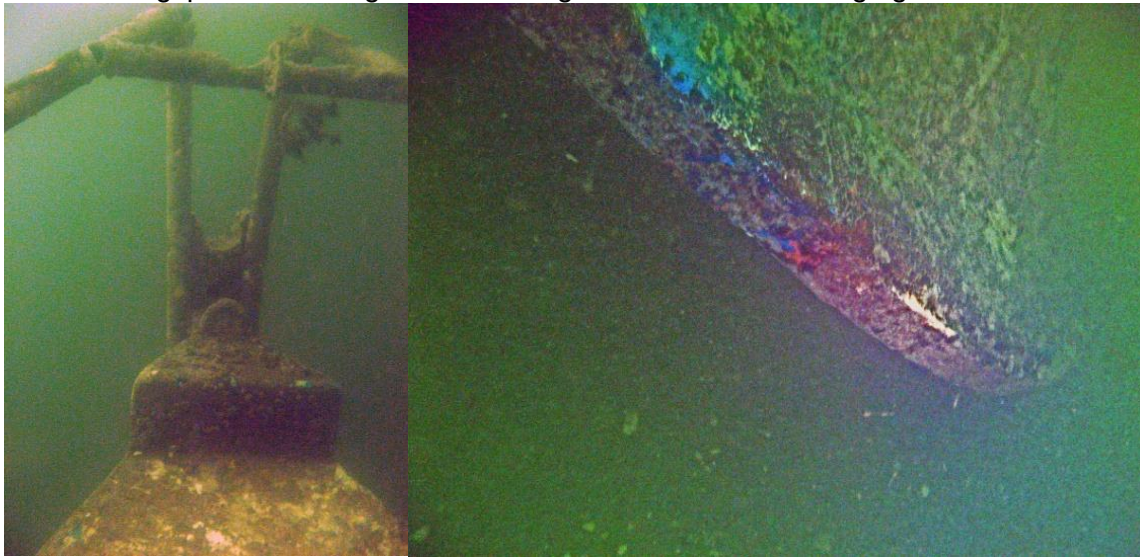
Uit de verkennende waarnemingen bleek dat het scheepswrak afmetingen had van circa 9 meter (26 voet) bij 3 meter. De huidplanken lijken overnaads te zijn aangebracht en aan de buitenkant met een kunststoflaag (vermoedelijk polyester, kleur blauw) te zijn bedekt (Foto 3 en 4). De metalen boegspriet, boeg (Foto 1) en spiegel (achterschip, Foto 5) zijn nog volledig intact, evenals het hekwerk. De boeg loopt spits toe. De spantenconstructie is opvallend licht. De constructie telde ongeveer 50 spanten. De enorme scheuren, die aan stuurboord en bakboord zijde in de scheepswand te zien zijn, lopen door de gehele houten wand en deels door de polyester bekleding. Achter het midden is de bodem verstevigd met een stalen H-balk (Foto 16) en balken die lokaal de wandconstructie verstevigen (Foto 15), op een positie waar een motor geïnstalleerd zou kunnen zijn geweest. Verder zijn geen kenmerken voor de aanwezigheid van een motor (zoals een gat voor de schroefas) aangetroffen. De lens- of toilet-pomp, de meeste bevestigingshaken en een waterafvoer-gat (?) (Foto 11 en 12) met rubber stop zijn nog op hun plaats. De conditie van het hout van het wrak is redelijk. Naast het wrak aan stuurboordzijde nabij de spiegel, werd een plank aangetroffen van circa 1 bij 2 meter, die geen duidelijke relatie met het wrak had.

Foto 1 Boegspriet met reling. Foto 2 Boeg met metalen versterking.

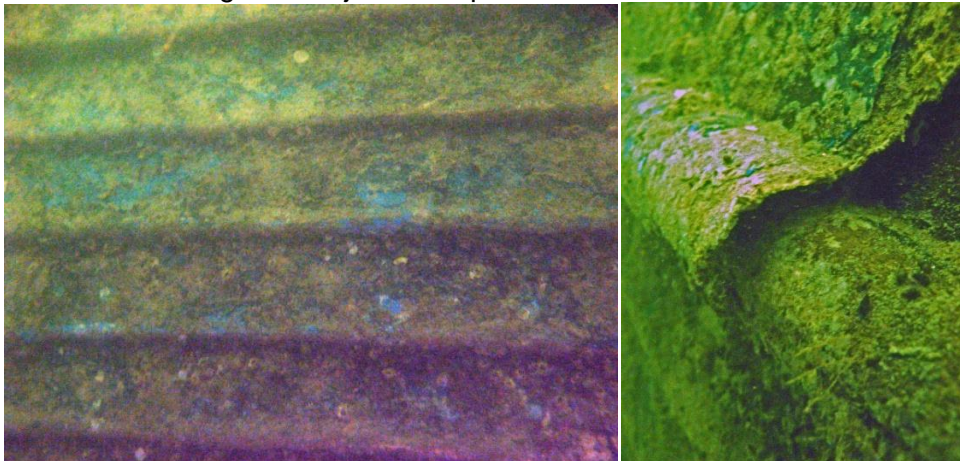
Foto 3 Bekleding buitenzijde scheepswand. Foto 4 Detail kunststof bekleding.

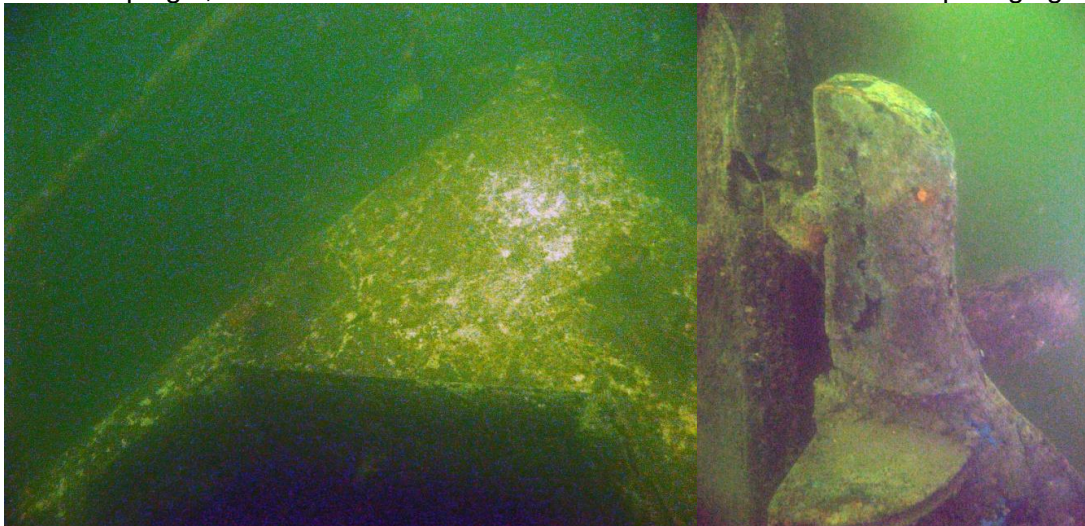
Foto 5 Spiegel, vanaf het dek gezien.

Foto 6 Roer met ophanging.

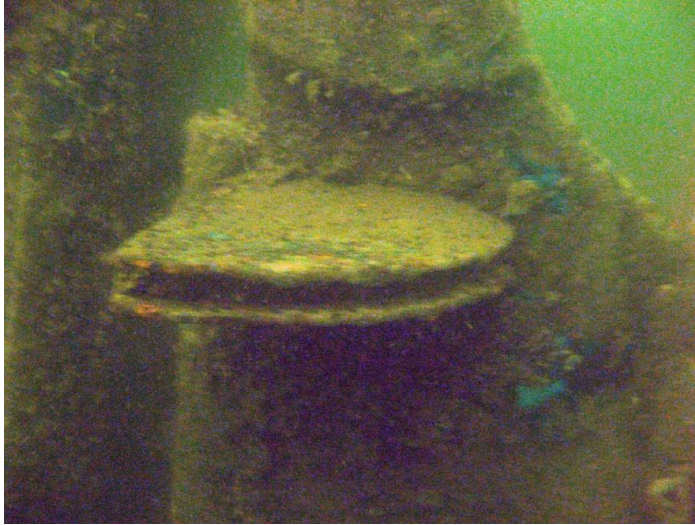
Foto 7 Detail roerconstructie: geleiding.

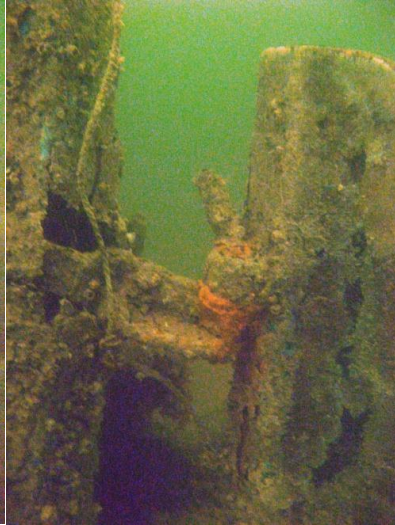
Foto 8 Detail roerconstructie: scharnier.

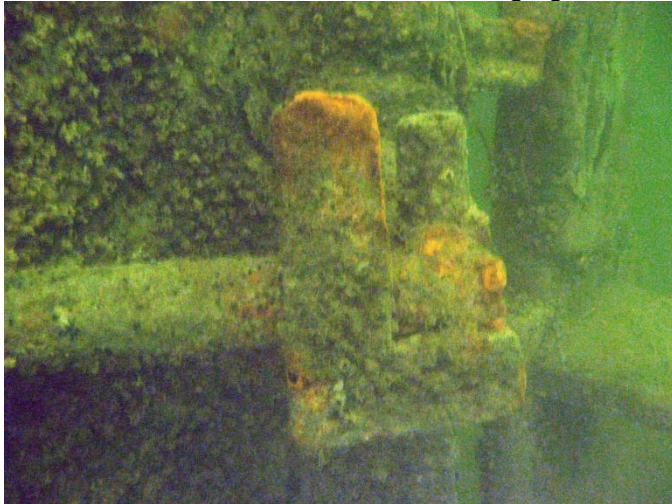
Foto 9 Detail roerconstructie: overbrenging.

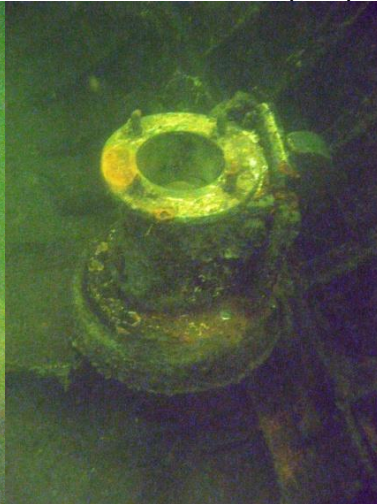
Foto 10 Toilet of lenspomp.

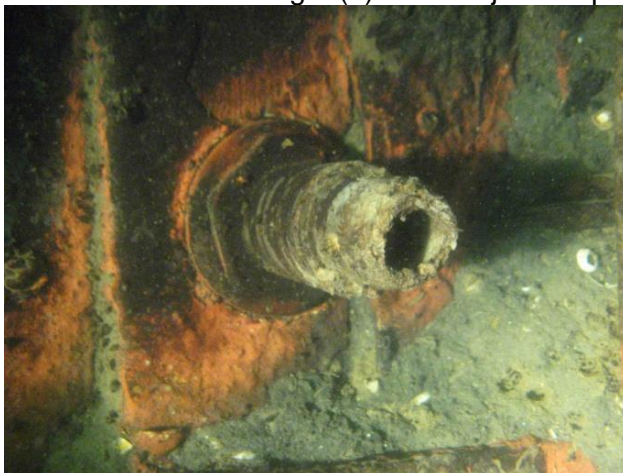
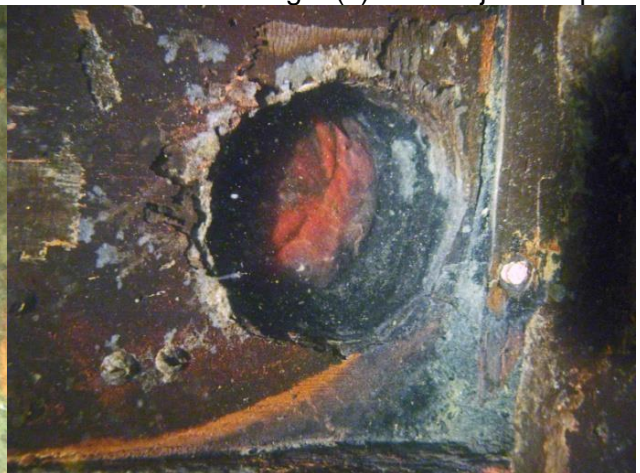
Foto 11 Waterafvoer-gat (?) binnenzijde schip. Foto 12 Waterafvoergat (?) buitenzijde schip.

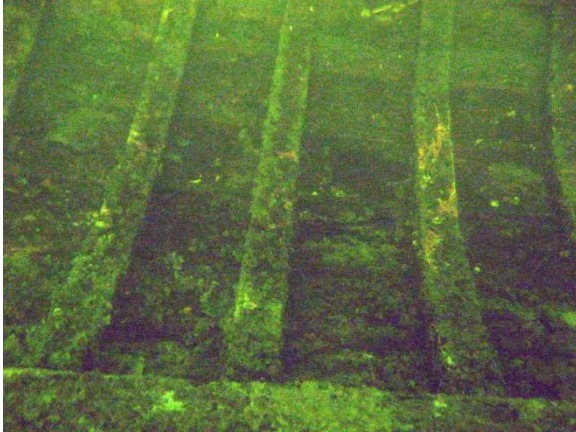
Foto 13 Constructie geraamte: spanten.

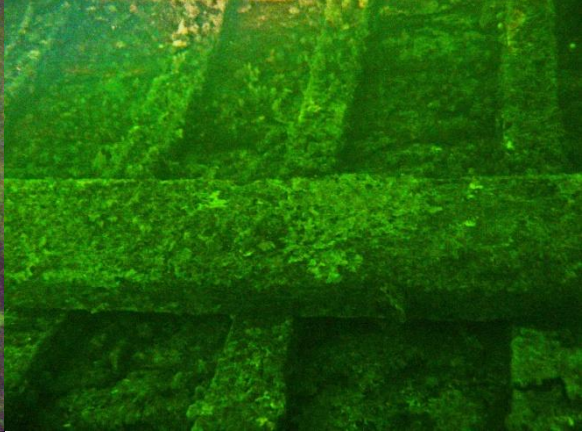
Foto 14: Constructie geraamte: kielbalk.

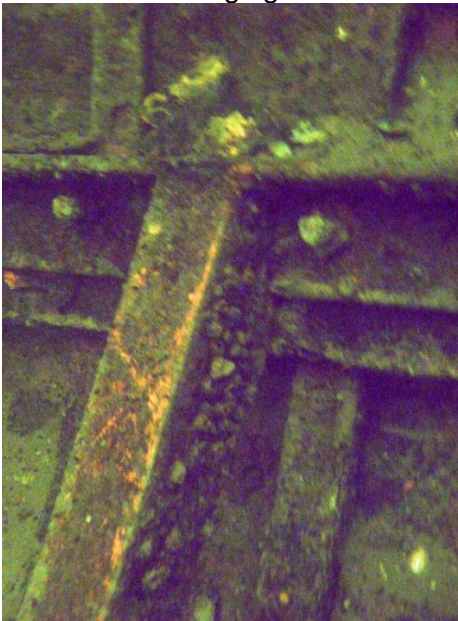
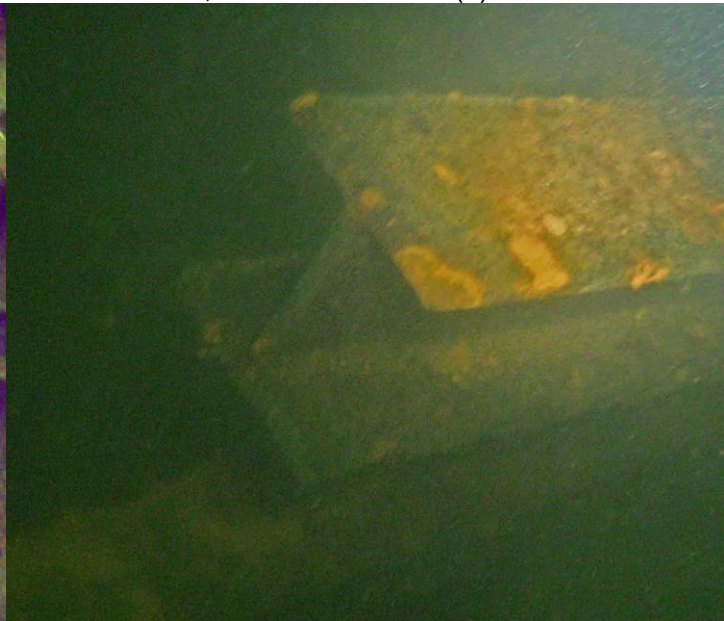
Het scheepswrak is gemaakt van een licht houten frame met zeer lichte spanten, bekleed met blauwgekleurd polyester. Het wrak heeft afmetingen van 8.5 meter lengte, 3 meter breedte en 1.4 meter diepte. De metalen versterking van de constructie suggereert dat er een motor gemonteerd geweest is. Het wrak zou een motorsloep geweest kunnen zijn. De posities van de labels waren niet erg goed gekozen.

Foto 15 Verstevigingsconstructie. Foto 16 H-balk, constructie motor (?)

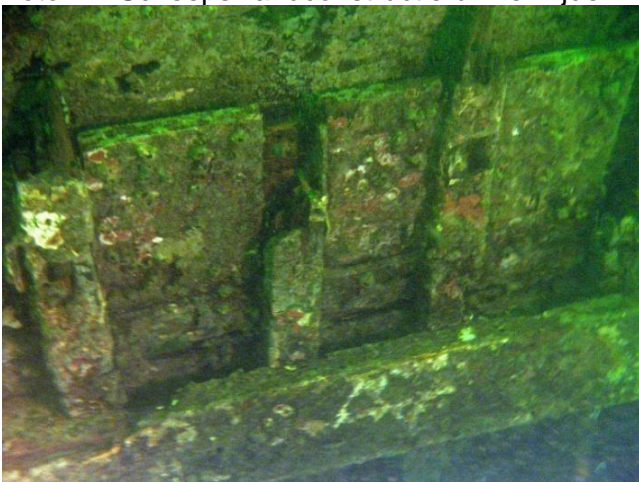
Foto 17 Scheepswandconstructie binnenzijde.

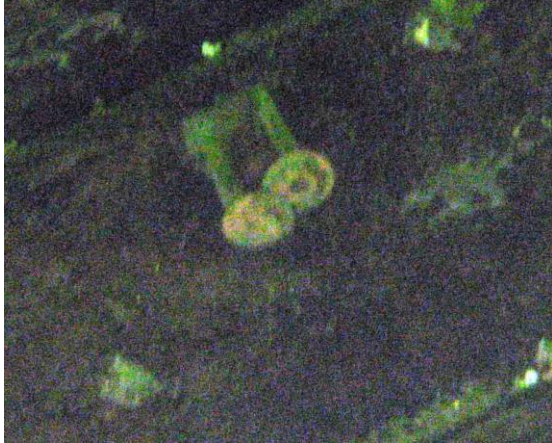
Foto 18 Detail spijker in de wand.

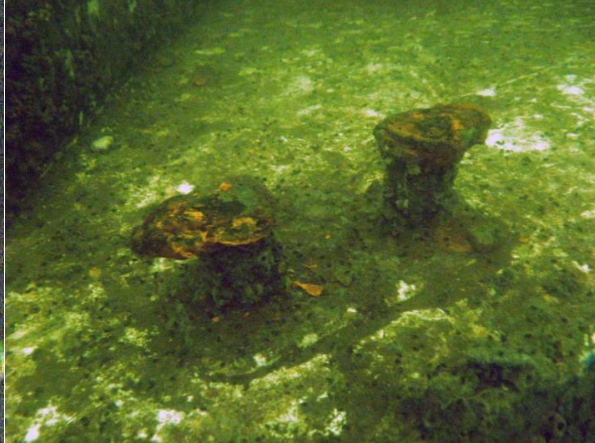
Foto 19. Bevestigingshaken op de dek-rand.
