Locatie:	Oostvoornse meer
Werkgebied:	Wrak bekend als OVM9
Duikleider:	Frank Stoop
Volgnummer:	1
Opgesteld door:	Diana Derks Brigitte Maassen Rob Maassen Marc Pennings
Onderzoeksdatum:	12 en 13 september 2009

Rapport: Praktijkexamen NAS 2 op OVM9

Rapport datum: 23 september 2009

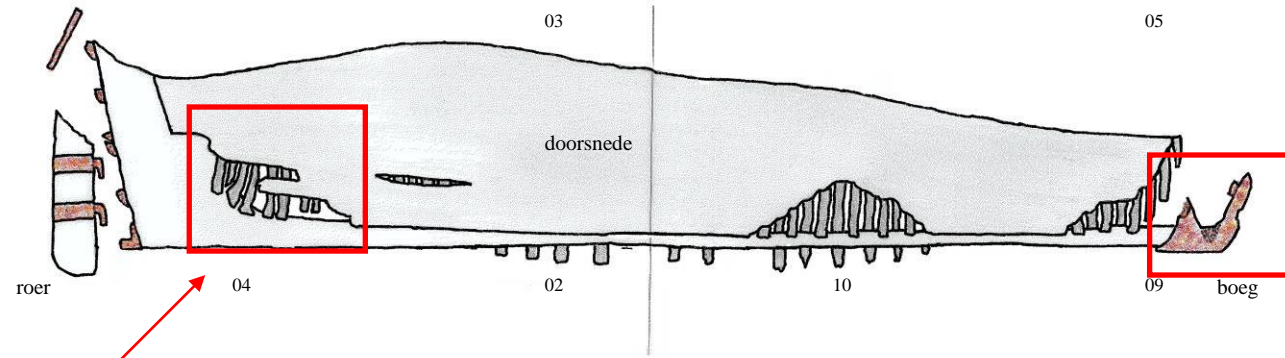
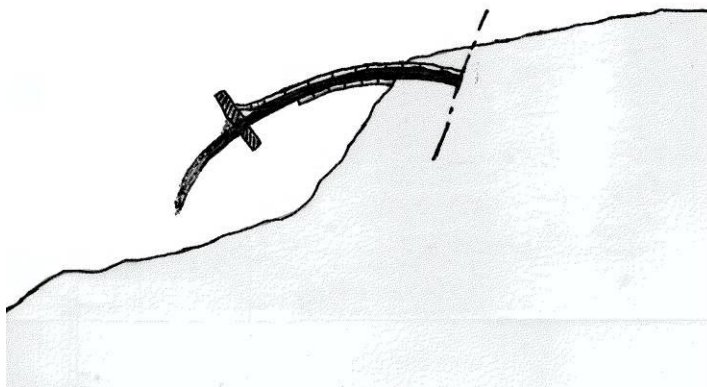
Bijlage 4

- Wat van de stuurboordzijde zichtbaar was, is geheel ingemeten, inclusief de ontbrekende delen (**zie bijlage 4**).
- Het is duidelijk dat het schip al meerdere malen gerepareerd is. Dit is te zien aan de houten doken en koperen c.q. bronzen pennen (**zie afbeelding 7**). Volgens ons is het schip destijds uit de vaart genomen vanwege de slechte staat waarin het verkeerde en ergens aan de waterkant achtergelaten, leeggehaald en is langzaam onder water verdwenen.

Weergave van wrak na metingen (totaalbeeld)

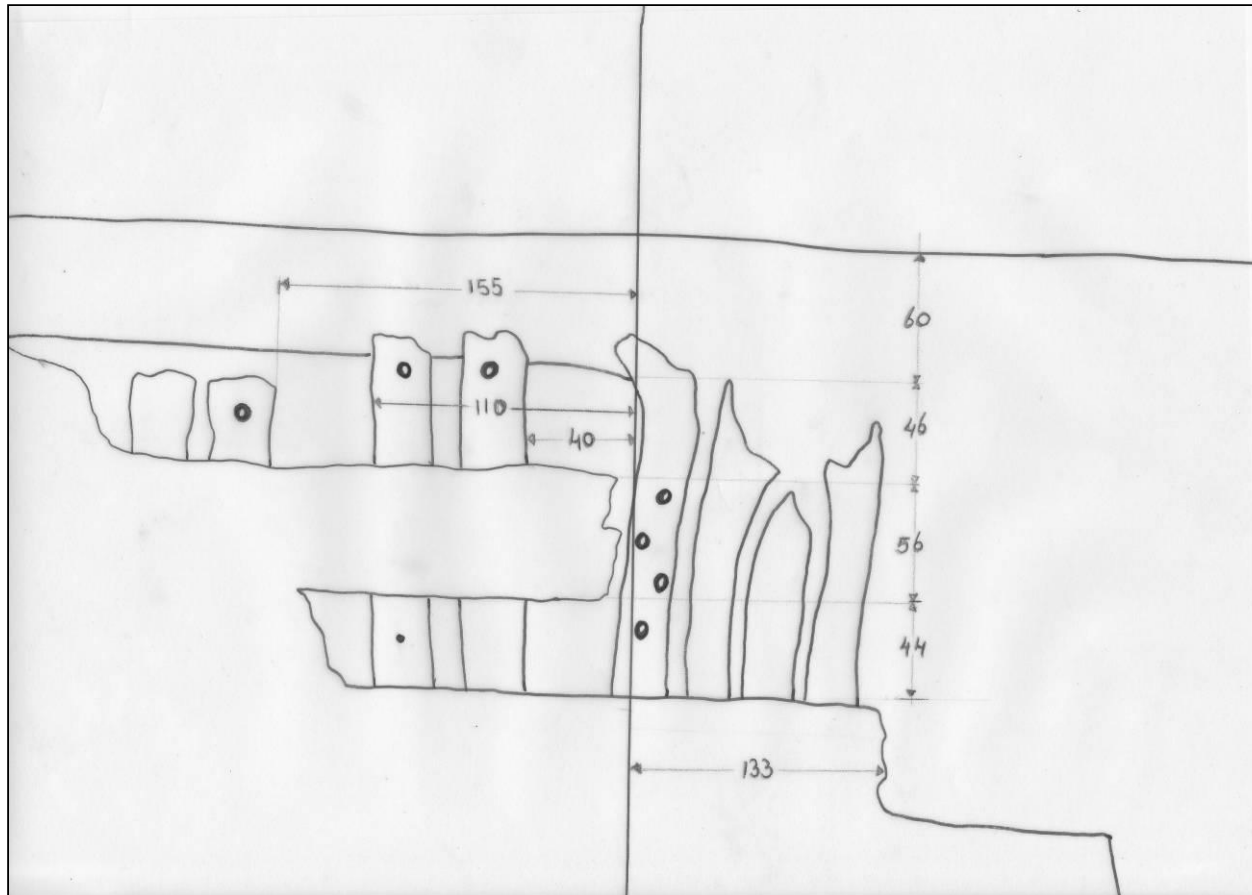
Bijlage 5

Detailtekening restant achtersteven wrak stuurboordzijde.

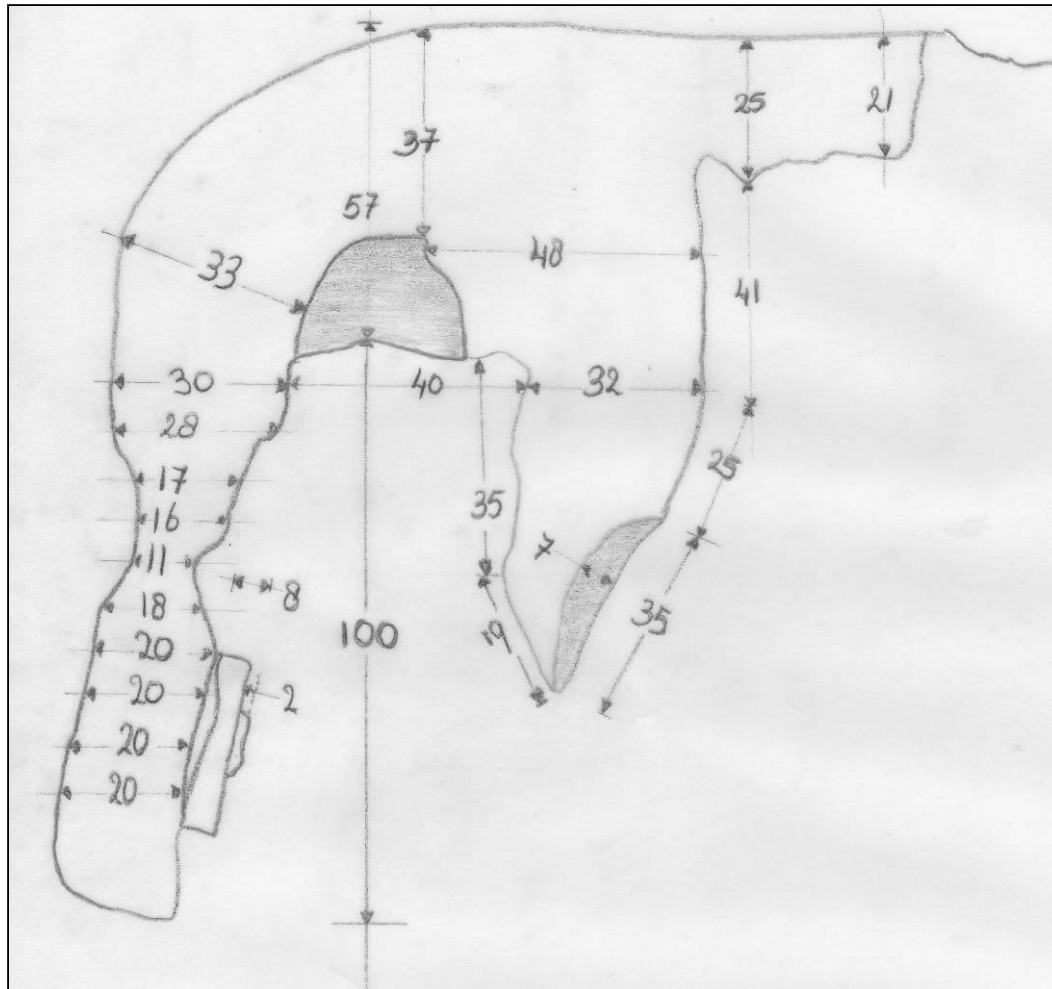
Bijlage 6

- De boeg is stevig bekleed met metaal, hevig aangetast door het zoute en huidige brakke water (**zie bijlage 6**). Ook zijn hier sporen zichtbaar van vernielingen door hakken en zagen (**zie afbeelding 4 en 5**). Hierop is ook duidelijk te zien dat er van de boeg niet veel meer over is.

Detailtekening van de boeg met metaal bekleed.

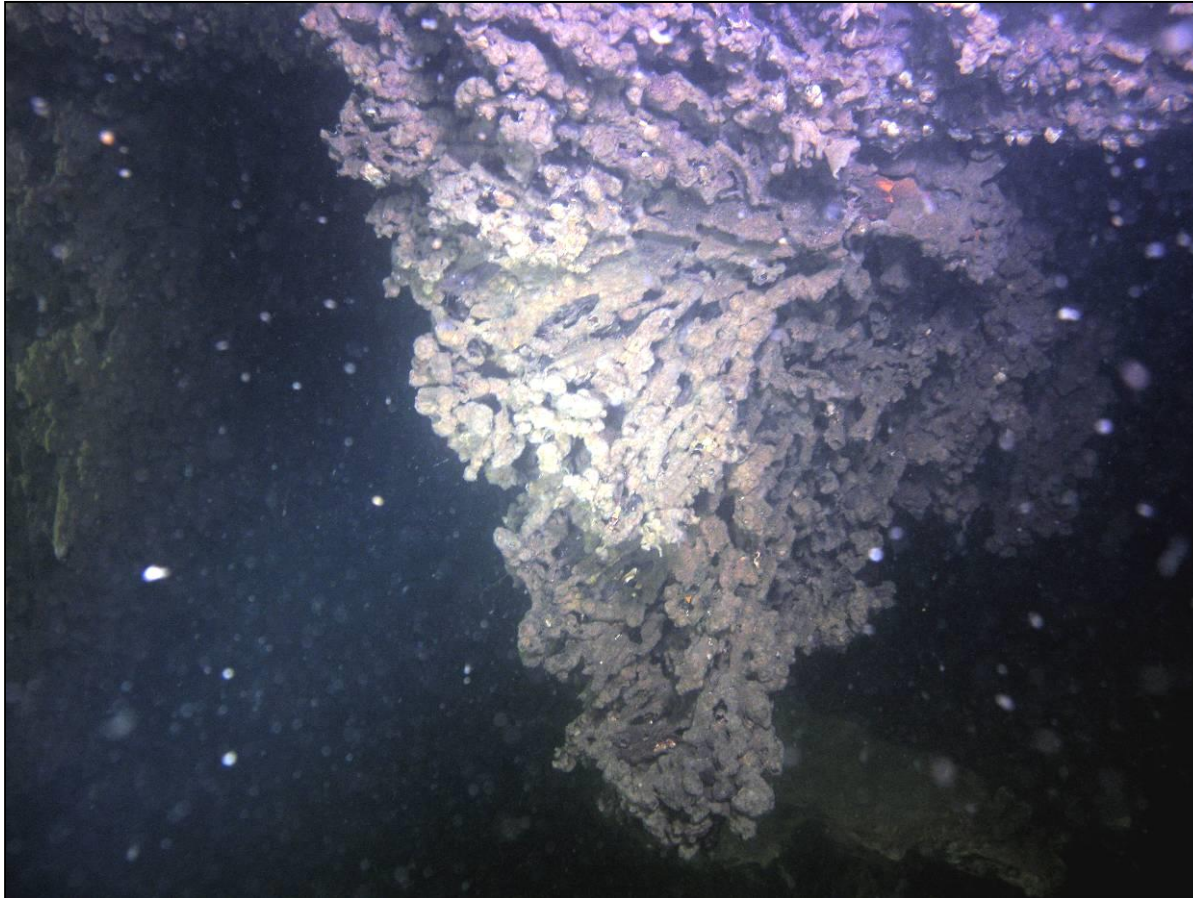
- De bakboordzijde van het schip is grotendeels verdwenen door paalworm. Er zijn nog korte stukken van de spanten zichtbaar (**zie afbeelding 1**).
- Van de roerinrichting zijn nog een vijftal ophangingen aan het schip zichtbaar en een tweetal aan het roer dat beneden het schip op de bodem ligt (**zie afbeelding 2 en 3**).

Afbeelding 1 – Spant aan bakboordzijde, door paalworm aangetast.

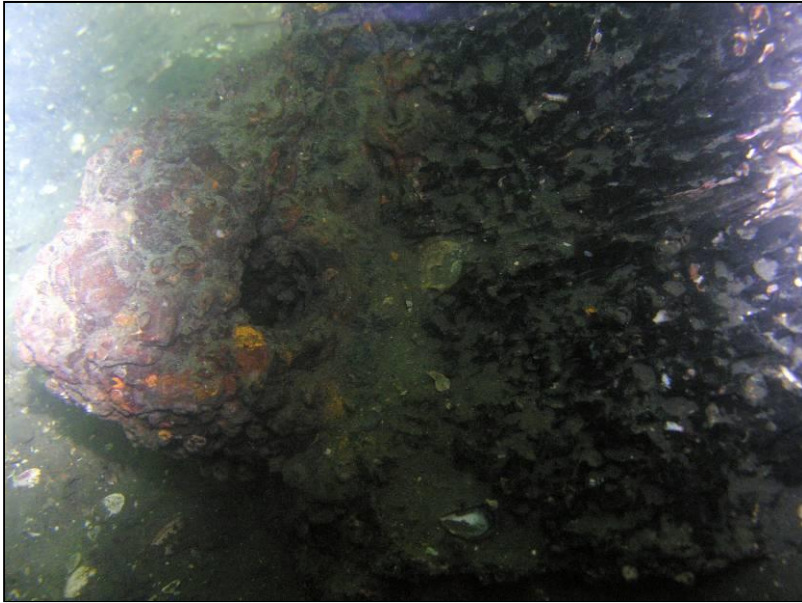
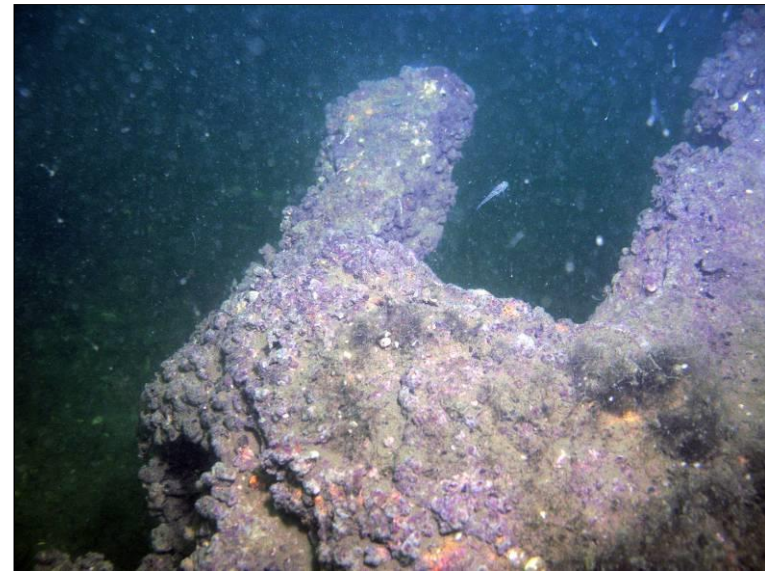
Afbeelding 2 en 3 –
Ophangingspunten roer

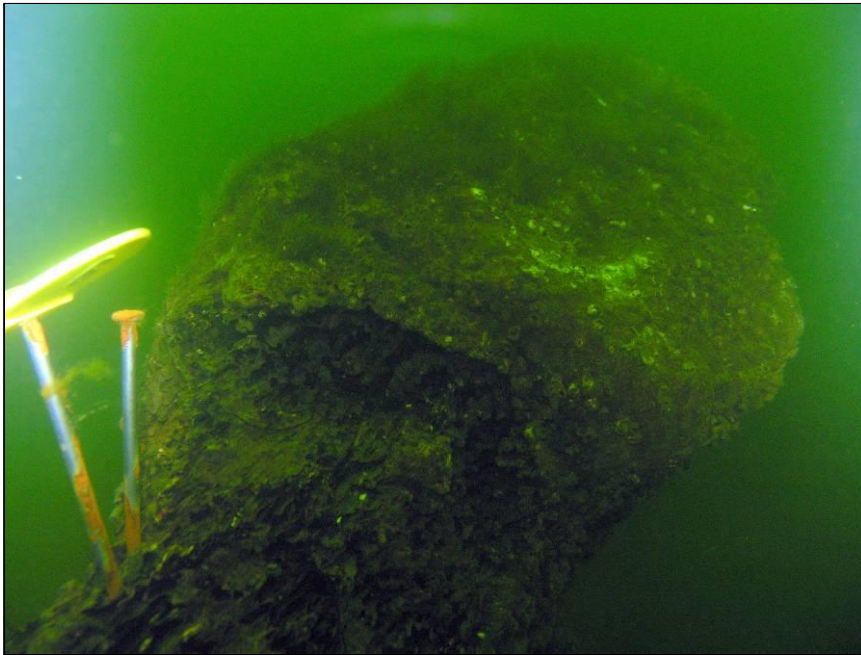
Afbeelding 4 – Onderkant boeg

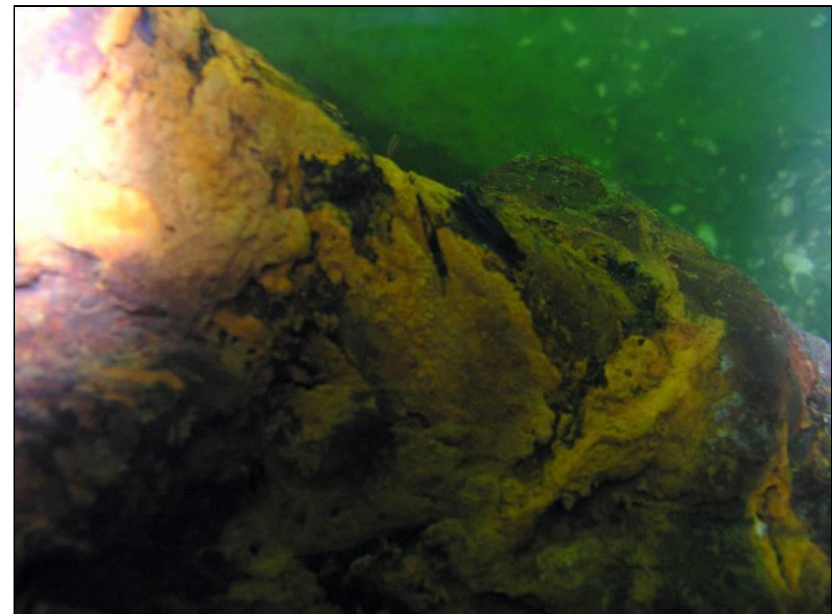
Afbeelding 5 – Zichtbare zaag- en kasporen aan boeg

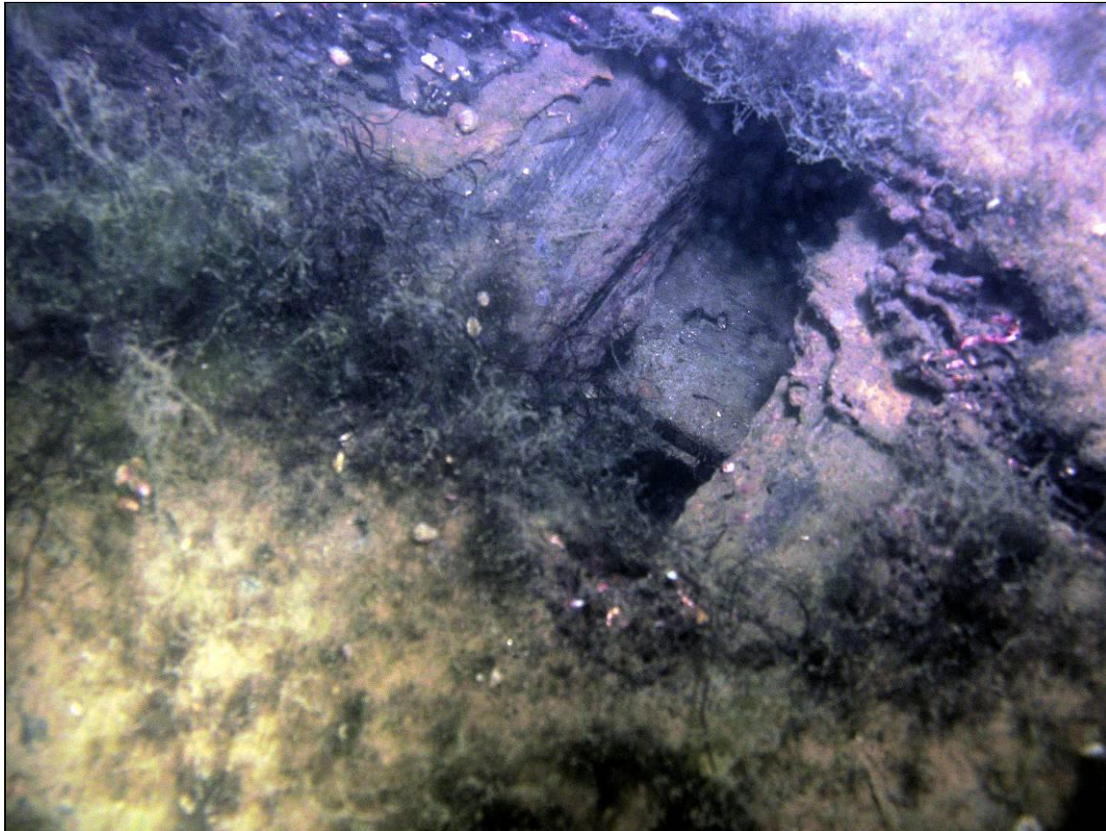
- De kiel en de buitenhuid van het schip zijn van naaldhout. De spanten en de binnenhuid zijn van eiken (**zie afbeelding 6**). Van deze eiken spanten aan stuurboordzijde is het mogelijk om een representatief dendromonster te nemen.

Afbeelding 6 – Zichtbare eiken binnenhuid

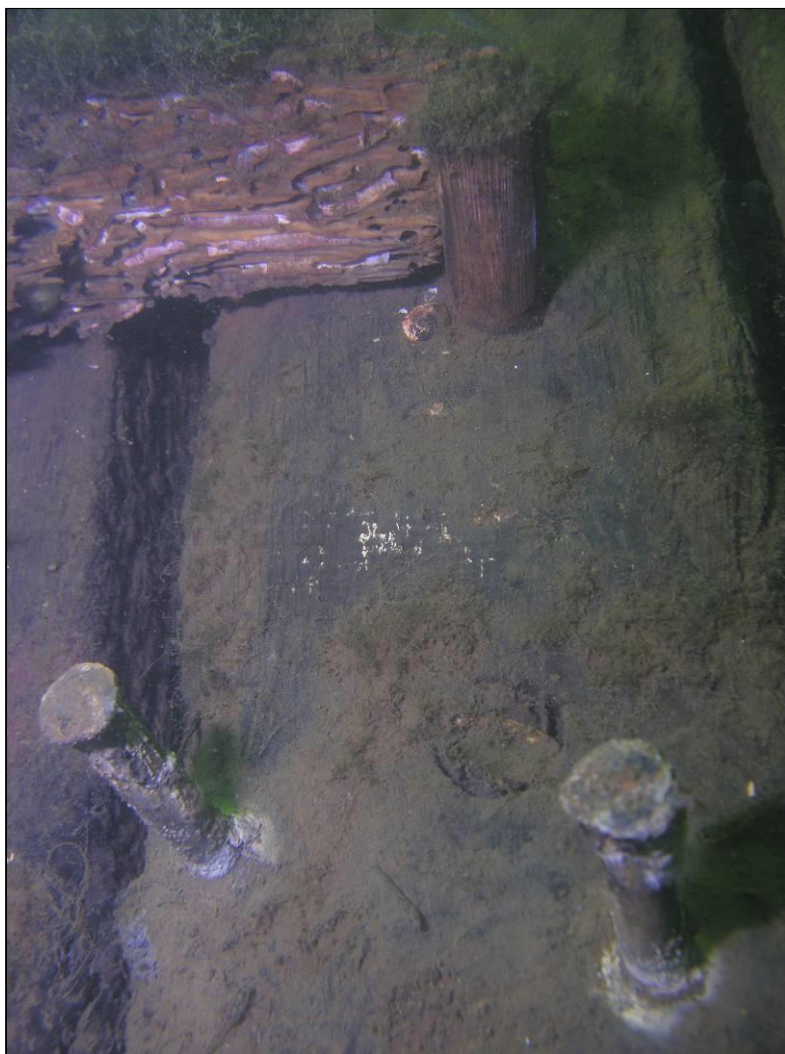
Afbeelding 7 – Reparatiepennen en doken
