## Rapport Romeinse brug-Venlo

Periode: Augustus 2010- april 2011

Datum: Mei 2011

## Een Romeinse brugverbinding tussen Venlo en Blerick ?

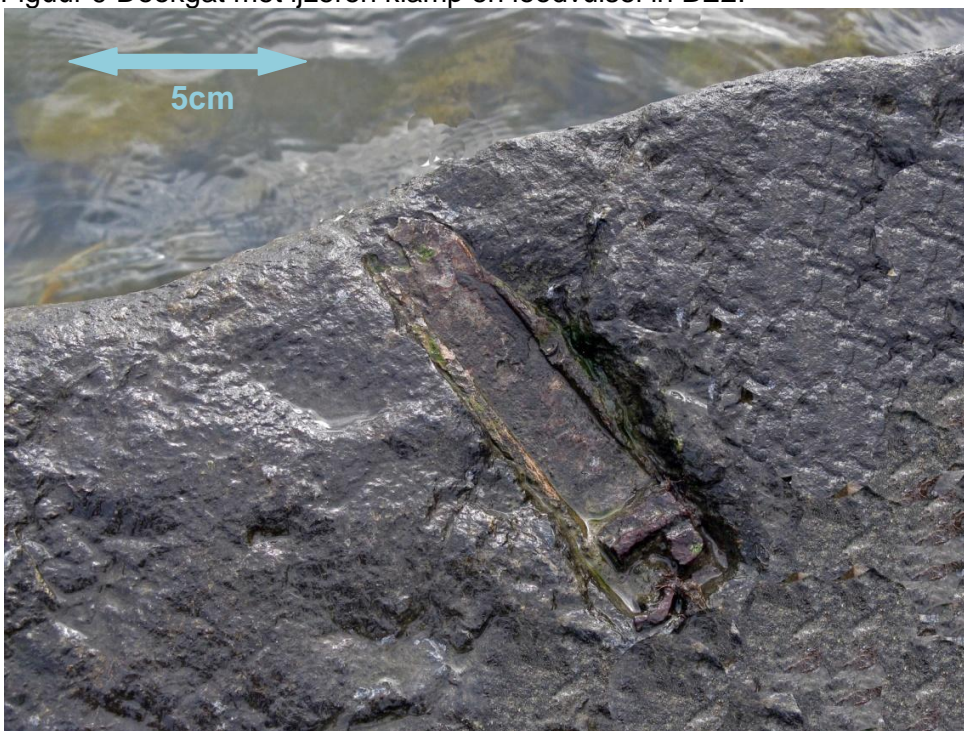
Figuur 9 Dookgat met ijzeren klamp en loodvulsel in BE2.

Natuursteen bewerkt: regelmatig gevormde blokken natuursteen, gebruikt als bouwelementen, soms met dookgaten en resten van ijzeren klampen en loodvulsel. Soort onbekend.

De aanwezigheid van dookgaten in de steenblokken, inclusief ijzeren klampen met loodopvulsel, alsmede de vorm en bewerkingssporen wijzen op de afkomstigheid van de 19<sup>de</sup> eeuwse voorloper van de huidige spoorbrug. Onderzoek naar de bouwhistorie alsmede onderzoek naar de steensoort zou hier meer zekerheid over kunnen geven en wordt aanbevolen.

De resultaten van de droge verkenning langs de waterlijn resulteerde in de vondst van 10 natuursteenblokken met duidelijk herkenbare bewerkingsporen, weergegeven in Figuur 3 met witte ronde stippen met dito labels. Een paar voorbeelden staan weergegeven in Figuur 7- 8. Bij twee stenen (BE1 en BE2) werden dookgaten met resten van stalen klampen en loodvulsel aangetroffen (Figuur 9). Mogelijk liggen nog meer blokken onder de waterlijn.

De diverse stukken bewerkt natuursteen zouden ook gerelateerd kunnen zijn aan een Romeinse brug. Omdat natuursteen (of eigenlijk: bewerkte natuursteen) in het algemeen moeilijk te dateren is, moeten we ons laten leiden door de aard van de bewerkingssporen en de vormen van de stenen. De stenen zouden ook van de 19<sup>de</sup> eeuwse voorloper van de nabije spoorbrug, die in de tweede wereldoorlog zwaar beschadigd werd, kunnen stammen. Onderzoek naar de architectuur van deze brug, alsmede de steensoort(en) die gebruikt werden, zou meer duidelijkheid kunnen scheppen.

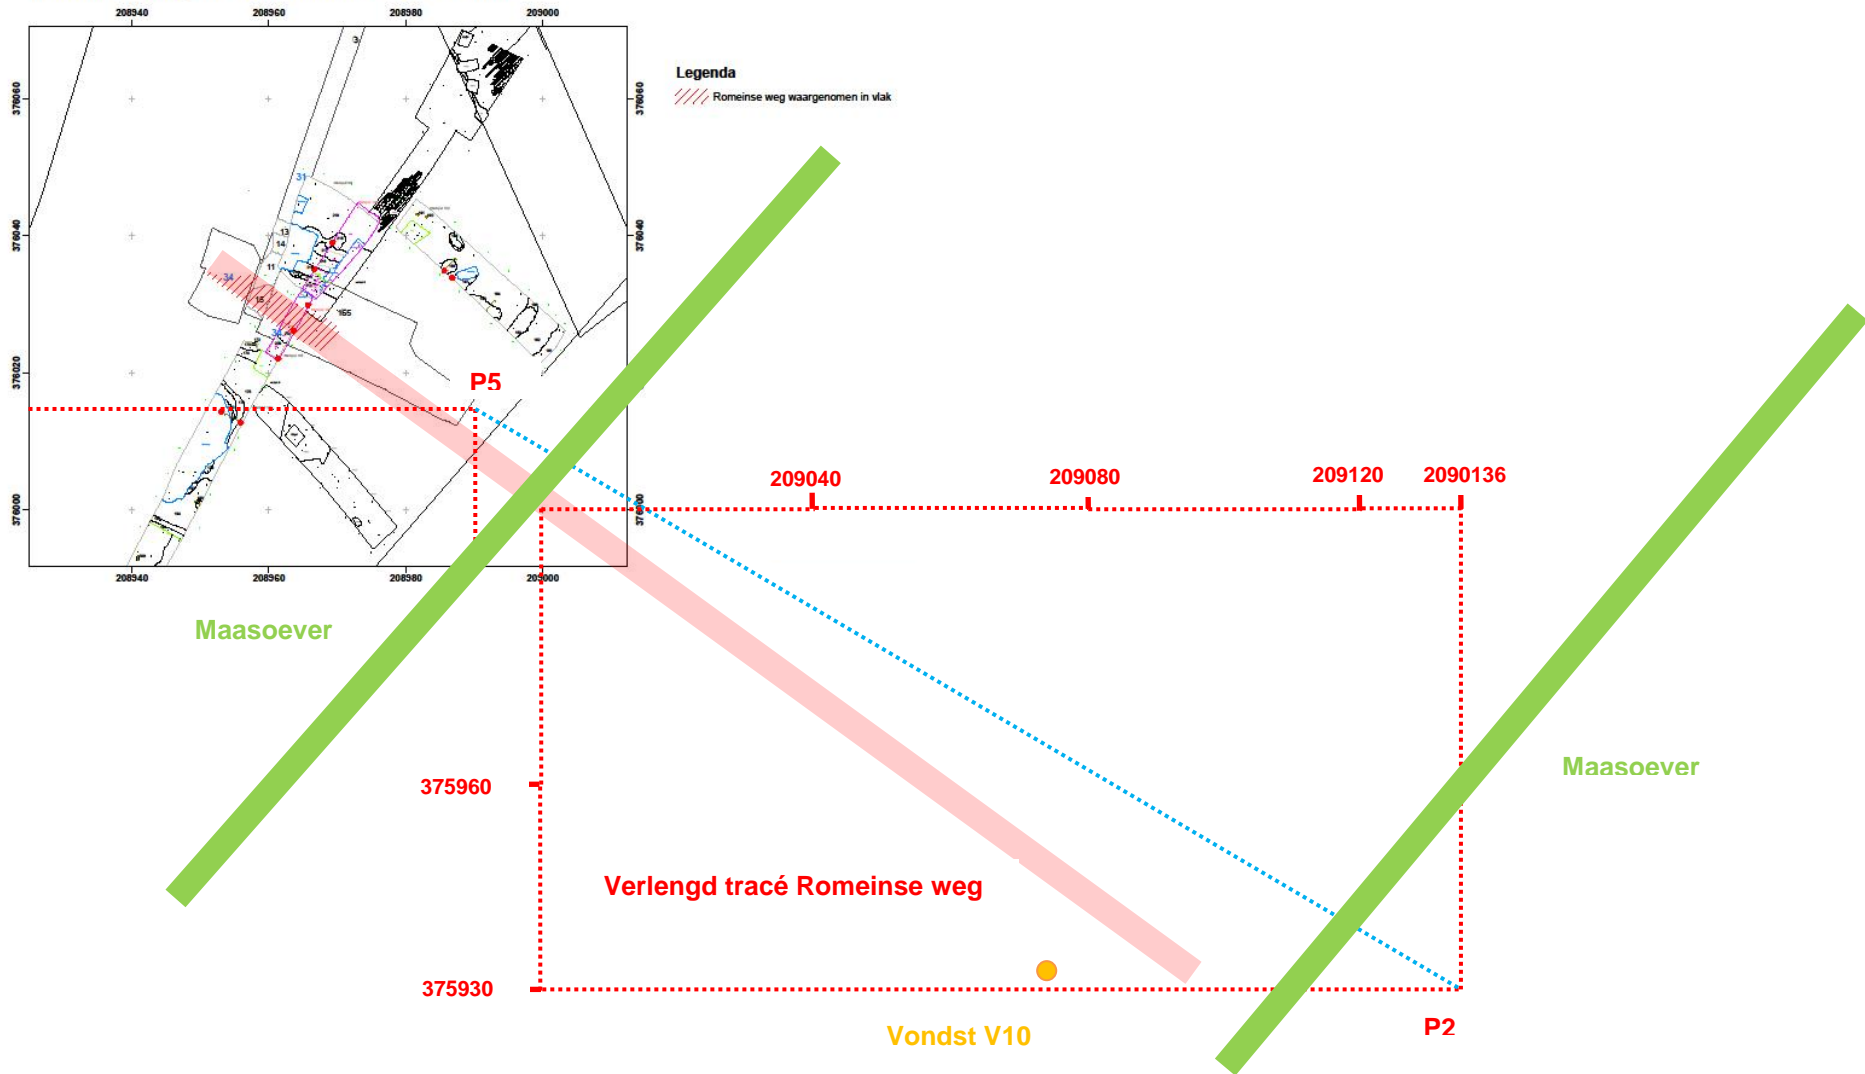
Figuur 15 Het vermoedelijke brugtraject, alsmede de vondstlocatie van de aangepunte eikenhouten paal.

Romeinse weg met resultaten tot 10-10-2010

De verkenning van de gebieden recht tegenover de locatie van de Romeinse weg liet een zeer steil talud zien met zeer veel grind en weinig zand op de bodem. De oever vertoont ter plaatse over ongeveer 30m een inham in de oever. Hier lijkt een ouder oevertalud onder te zitten [5].
