# Een houten vissersschip in de Maas bij Alem. Een echo uit het verleden

Peter Seinen en Joost van den Besselaar<sup>1</sup>

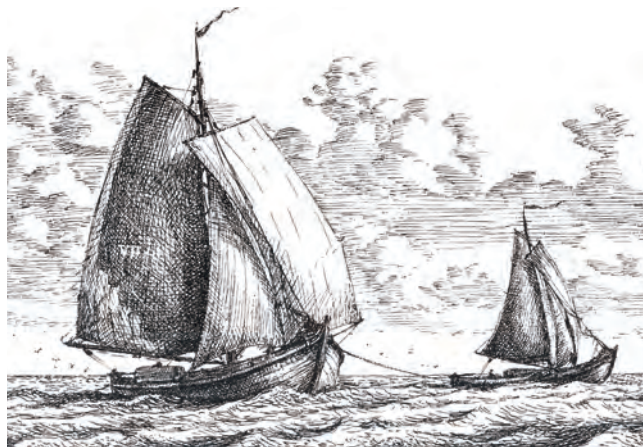
Afb. 5  
Impressie van  
een kwakbotter  
onder volle zeilen.  
Tekening: Peter  
Dorleijn.

indeling van Schutten<sup>4</sup> de eindconclusie op dat het om een kwakbotter of Volendamse kwak gaat. Deze kennis bevestigt het vermoeden dat het inderdaad om een riviervissersschip (ankerkuiler) gaat. Hoewel er in de hoogtijdagen tientallen kwakken bij Heerewaarden gevaren moeten hebben, is deze vondst zeldzaam omdat de meeste volledig gesloopt zijn. De nog bestaande kwakken<sup>5</sup> zijn geen van allen ankerkuilers. Afbeelding 5 geeft een impressie van twee kwakbotters onder volle zeilen, een pentekening van Peter Dorleijn.

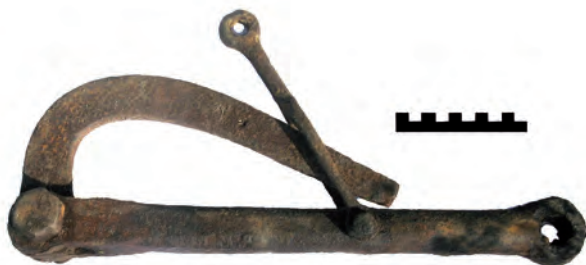
Afb. 7  
Sliphaak of aftrekker, een kostbaar bezit voor een ankerkuilvisser.  
Foto: Peter Seinen, schaalverdeling 10 cm.

Een belangrijke vondst was een sliphaak of aftrekker (afb. 7), waarmee het ankerkuilnet aan het anker bevestigd was. Met een ruk aan een touw kon de haak onderwater ontgrendeld worden en kon de kuil binnen gehaald worden. Deze vondst is de belangrijkste aanwijzing dat het schip niet met opzet is gezonken. Dit onderdeel werd speciaal gesmeed en had men beslist willen hergebruiken.

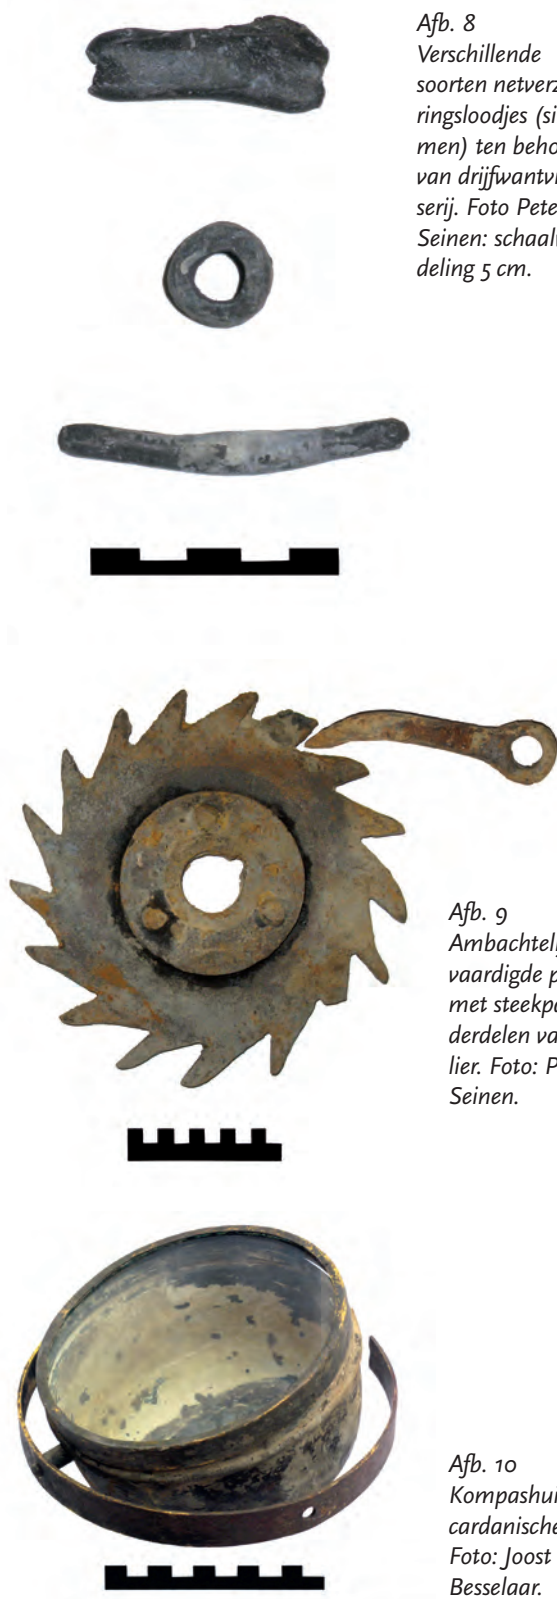
Afb. 8  
Verschillende  
soorten netverzwa-  
ringsloodjes (sim-  
men) ten behoeve  
van drijfwantvis-  
serij. Foto Peter  
Seinen: schaalver-  
deling 5 cm.

Afb. 9  
Ambachtelijk ver-  
vaardigde palschijf  
met steekpal, on-  
derdelen van een  
lier. Foto: Peter  
Seinen.

Afb. 10  
Kompashuis met  
cardanische as.  
Foto: Joost van den  
Besselaar.

In het begin van de 20e eeuw werden de kruiken verplicht vergroot door ze op te spannen met een serie hoepels (ophoepelen), om onbedoelde bijvangst van jonge zalm te voorkomen. De hoepels waren van riet gemaakt, op de voorste na die voor de stevigheid van staal gemaakt was. Het aantal hoepels en fragmenten, waarvan hoepels gereconstrueerd kunnen worden, geven aan dat er minimaal vier kruiken aan boord waren. Men had namelijk altijd meerdere reserve kruiken aan boord. Loden kralen (simmen) (afb. 8), die waarschijnlijk gebruikt zijn als verzwaringen voor een drijfnet, wijzen naar het drijf(want)net-vissen.

Voor het binnenhalen van de netten waren een aantal lieren op het dek geïnstalleerd. Hiervan werden twee ambachtelijk gemaakte reserveonderdelen, de palschijf en de steekpal (afb. 9), geborgen.

Een koperen kompasshuis met cardanische ophanging (afb. 10) ten slotte mag in deze context beschouwd worden als een leuke curiositeit, die bij de koop inbegrepen zat en de afkomst van het schip uit het Zuiderzee gebied bevestigt. Rond de Zuiderzee waren diverse producenten gevestigd, zoals de bekende Smeding uit Volendam. Het kompas kwam ook op de rivieren in de roei-boot goed van pas voor de oriëntatie bij dichte mist.

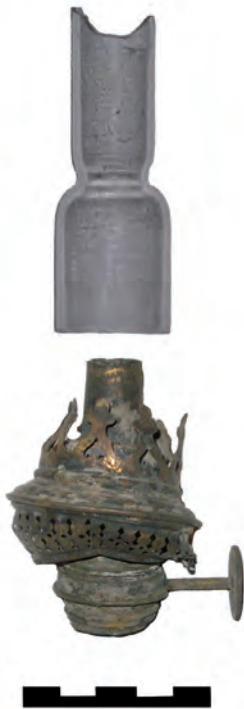
Afb. 12  
Olielampbrander  
met bijbehorend  
lampglas. Foto: Pe-  
ter Seinen.

Een messing brander rest van een olie-  
lamp (afb. 12) die zorgde voor verlichting in het vooronder. Voor buiten was er een kleine stalen stormlantaarn, van het type dat nu nog gemaakt wordt. Ook de resten van de bijbehorende petroleumkan werden gevonden.

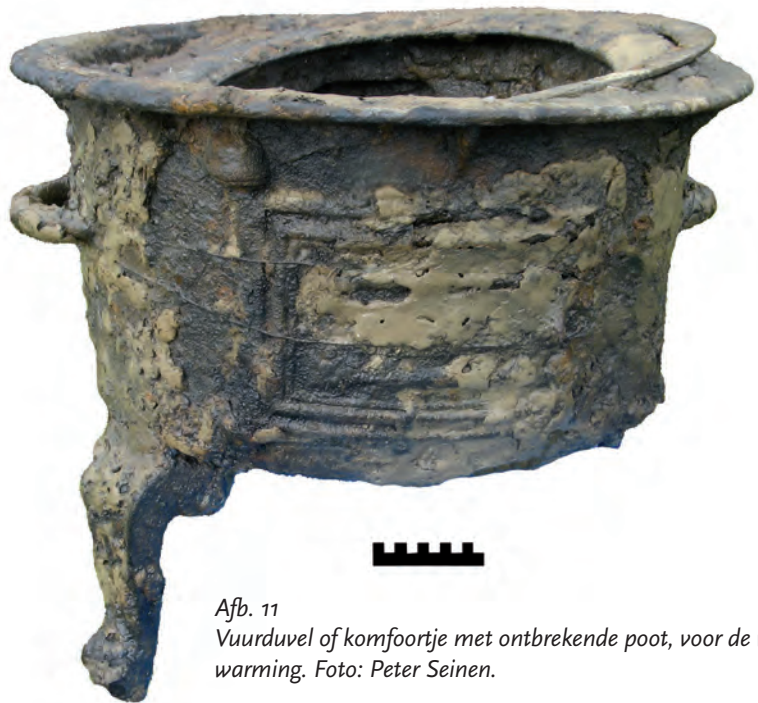
Afb. 11  
Vuurduvel of komfoortje met ontbrekende poot, voor de ver-  
warming. Foto: Peter Seinen.

Een gietijzeren komfoortje (afb. 11), ook wel vuurduvel of peurtje genoemd, gestookt met turf of steenkool (beide gevonden), zorgde voor de benodigde warmte in het vooronder en werd waarschijnlijk ook gebruikt om thee te zetten en de koffie warm te houden. Op deze komfoortjes kon ook eten gekookt

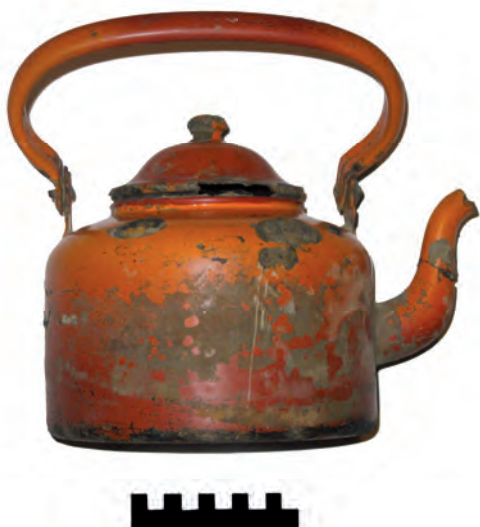
Afb. 13  
Terracotta rode waterketel productie Dru.  
Foto: Peter Seinen.

Een geëmailleerde waterketel (afb. 13), een koffiepote (afb. 14), een koffiemok en deksel van een kookpan, resten van koffie- en theekopjes evenals houten schoonmaakborstels geven aan dat er aan boord ook gewoond kon worden. De bemanningen van dergelijke schepen waren vaak dagen tot weken onderweg, zeker als men, de paling tegemoet, de Rijn opvoer tot in Duitsland.

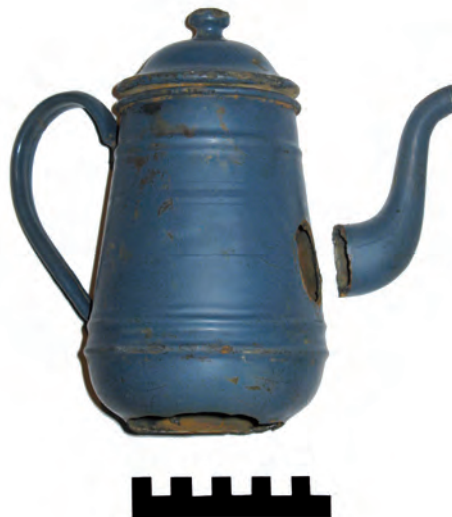
Afb. 14  
Petrol Blue koffiekkan, goedkope uitvoering zonder  
gouden bies. Foto: Peter Seinen.
