## Resten van de Baileybrug bij Katwijk aan de Maas

| Projectnaam | Baileybrug over de Maas bij Mook |
| Rapportnummer | MiM-Rapport-BAI-25-Versie-20 |

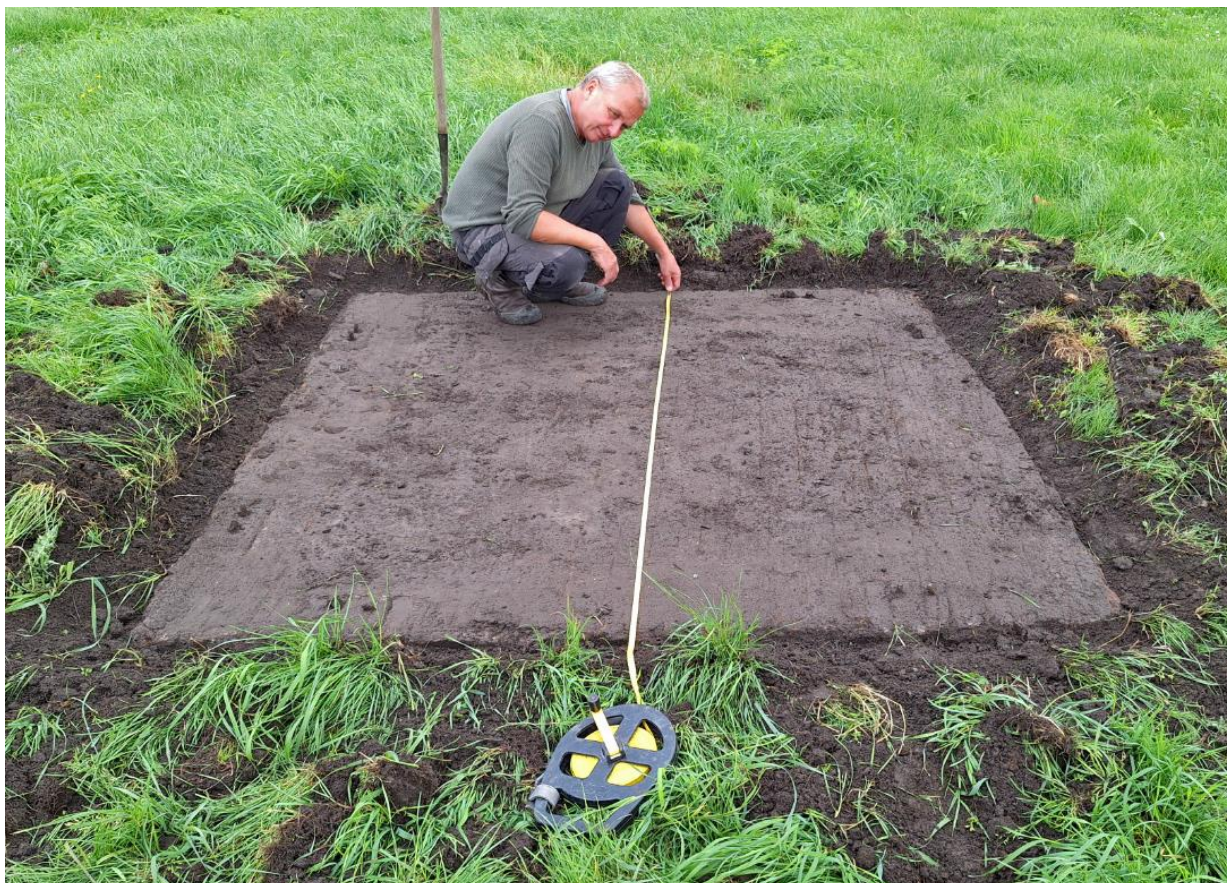
Afbeelding 1 Na graven en vegen komt meten (Foto Wilco van Lanen).

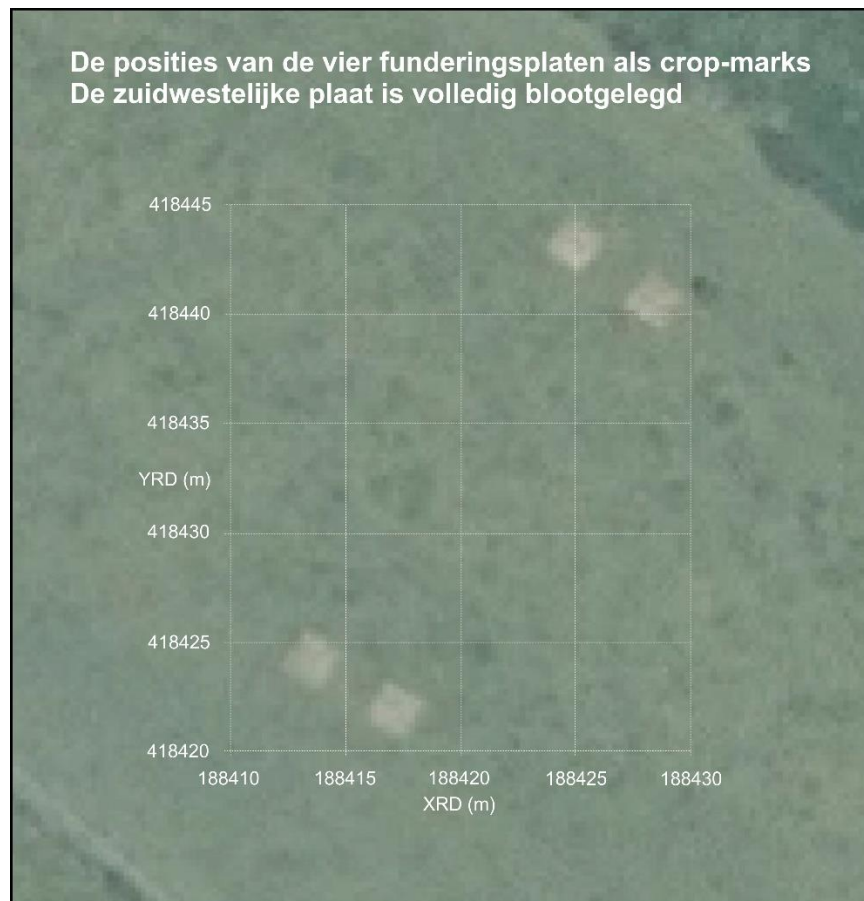
De crop-marks werden waargenomen in een buitendijks weiland op de linkeroever van de Maas bij Katwijk. Afbeelding 2 geeft de crop-marks op een luchtfoto van PDOK<sup>2</sup> uit 2023 weer. De posities zijn geogerefereerd (Bijlage 2).

Afbeelding 2 Georeferendeerde luchtfoto uit 2023 met vier crop-marks (Foto: PDOK).

De vier crop-marks in het veld (Afbeelding 2) werden onderzocht met prikstokken.

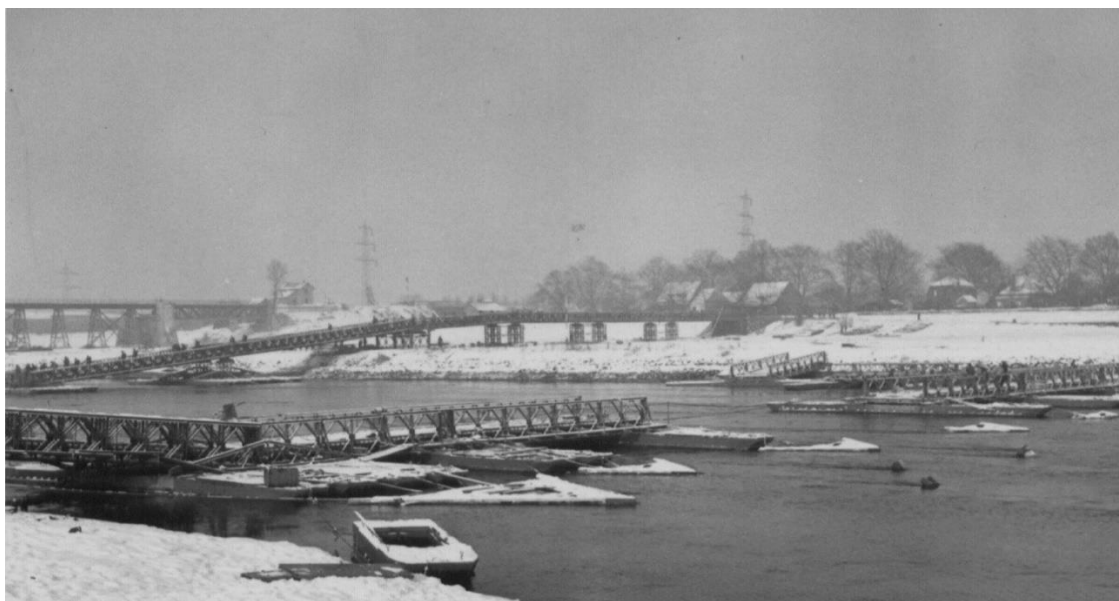
Hiertoe moest de Maas overgestoken worden, waarvoor tijdens de opmars verschillende tijdelijk bruggen werden aangelegd, waaronder de beroemde langste Baileybrug uit de Tweede Wereldoorlog, die bij Oeffelt de Maas overstak. Ook bij Katwijk aan de Maas werden bruggen aangelegd (Afbeelding 4).

Afbeelding 4 Bailey bruggen over de Maas bij Katwijk, maart 1945 (Foto: BHIC<sup>4</sup>).

De betonplaten zijn qua gewicht en afmetingen geschikt om een zware last te funderen. De posities van de platen in het veld lijken te passen bij de funderingspijlers zoals die op de foto van een Bailey brug in Afbeelding 4 te zien zijn. De foto laat alleen de pijlers aan de rechteroever (oost) zien, maar we mogen er vanuit gaan dat deze ook op de linkeroever bestaan hebben. Mogelijk waren er meer pijlers, maar zijn de andere verwijderd of liggen dieper in de bodem en veroorzaken geen verkleuringen.

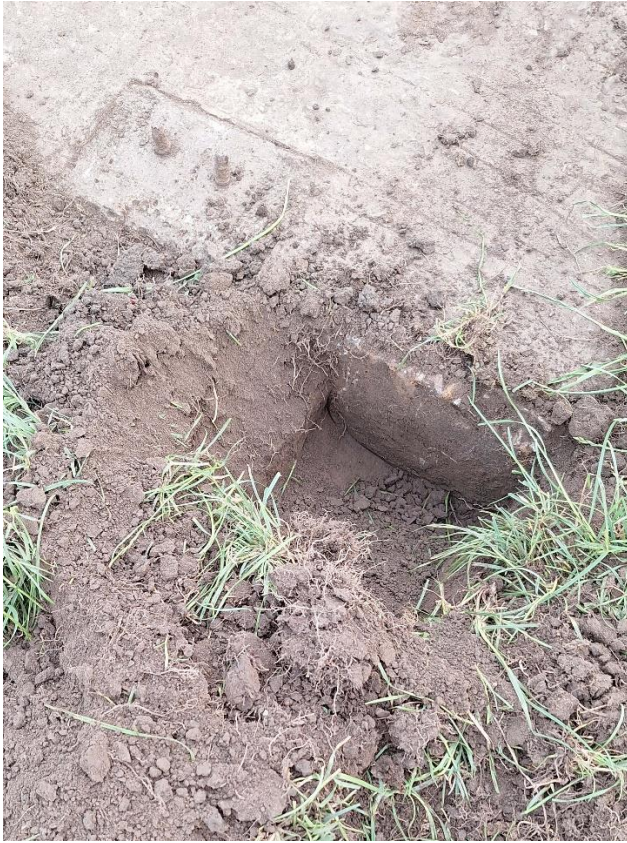
De zuidwestelijke funderingsrest, die geheel werd blootgelegd, bleek te bestaan uit een vierkant betonnen plaat van 216 bij 216 centimeter met een dikte van ongeveer 25 centimeter (Afbeelding 6).

Afbeelding 6 Het kijkputje voor de bepaling van de dikte van de plaat (Foto: Besselaar).

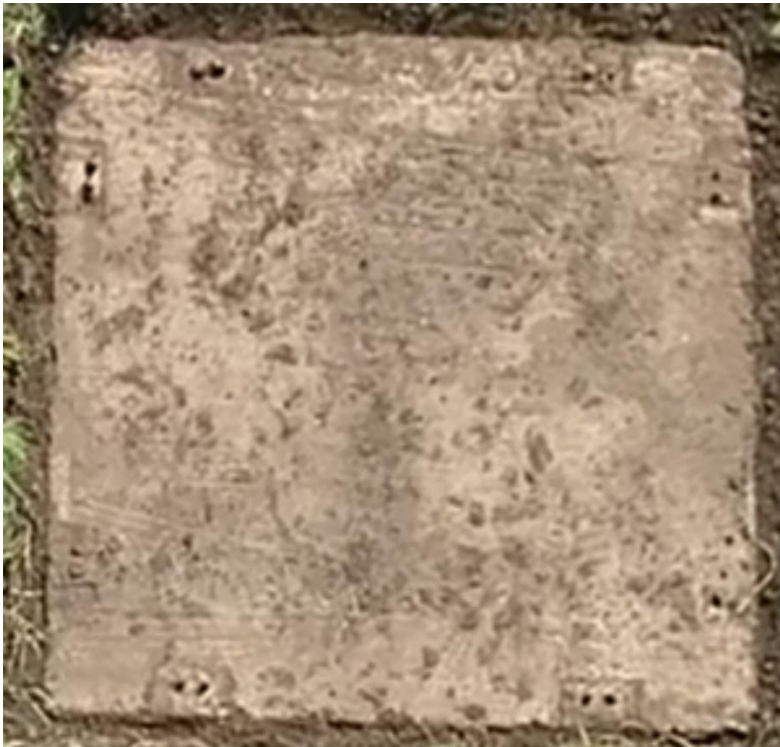
Er bestaan geen aanwijzingen dat het om gewapend beton zou gaan. De vorm is een regelmatig vierkant, met wat kleine afwijkingen (Afbeelding 7), die doen vermoeden dat het geen prefab materiaal is, maar ter plekke gegoten is.

Afbeelding 7 Verticale drone-foto van de plaat (Foto: Lanen).

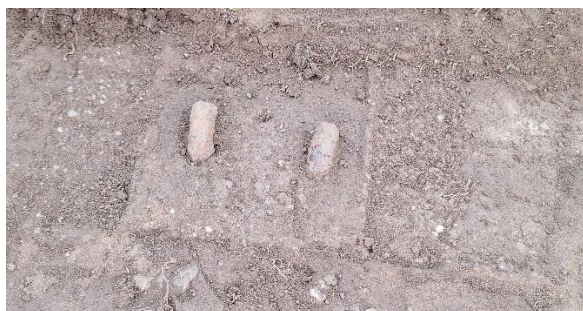
De draadeinden zelf zijn sterk vervormd en gecorrodeerd, zodat de vorm en afmetingen lastig vast te stellen zijn. Sommige draadeinden steken nog loodrecht uit de plaat. Andere draadeinden zijn over een rechte hoek omgebogen. Weer andere draadeinden zijn nog voorzien van de bijbehorende bouten, wel of niet vervormd. Afbeeldingen 11 tot en met 15 geven voor verschillende posities de staat van de draadeinden weer.

Afbeelding 11 Positie I (Foto: Besselaar).

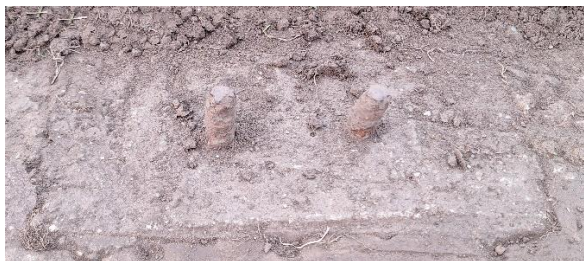
Afbeelding 12 Positie II (Foto: Besselaar).

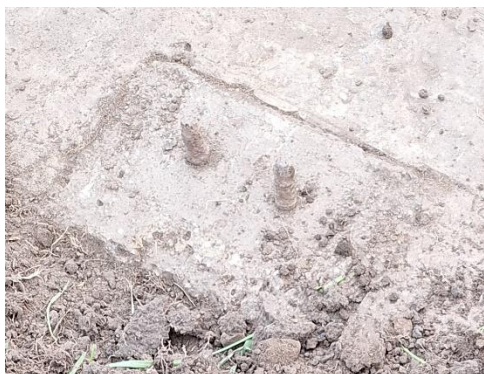
Afbeelding 13 Positie III (Foto: Besselaar).

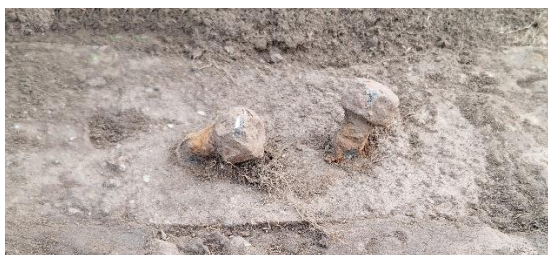
Afbeelding 14 Positie VII (Foto: Besselaar).

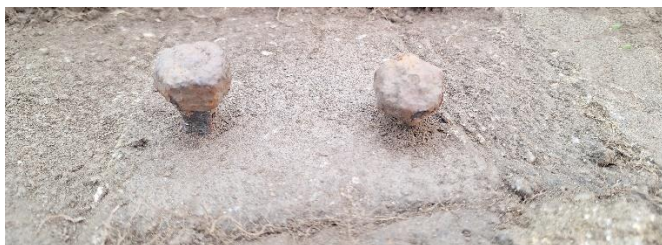
Afbeelding 15 Positie VIII (Foto: Besselaar).
