## Een houten wrak in de Waal bij Dreumel Deel-II: Een aanzet tot determinatie

Auteur: Peter Seinen, namens het projectteam

| Rapportnummer | MiM-Rapport-DRE-22-Deel-II-Versie-28 |

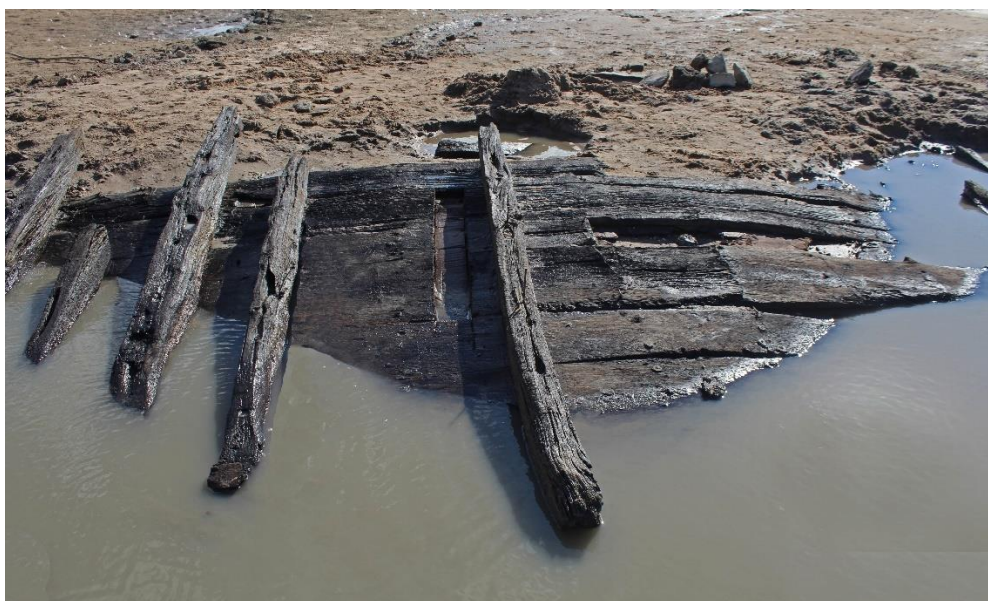
Afbeelding 3 De wrakresten in de context van de rivierbodem (Kerkhoven).

De bodem bestaat uit zand en grind met rivierslib. Afbeelding 3 laat de wrakresten in de context van de rivierbodem (talud) zien. Goed te zien is dat het schip op een zandrug gestrand is, waardoor de constructie in de loop der jaren naar beide zijden weggezakt is. Hierdoor zijn meerdere vlakplanken op meerdere plaatsen gebroken, telkens op de posities van de spantsporen, waar de vlakplanken door de bevestigingsspijkers verzwakt zijn.

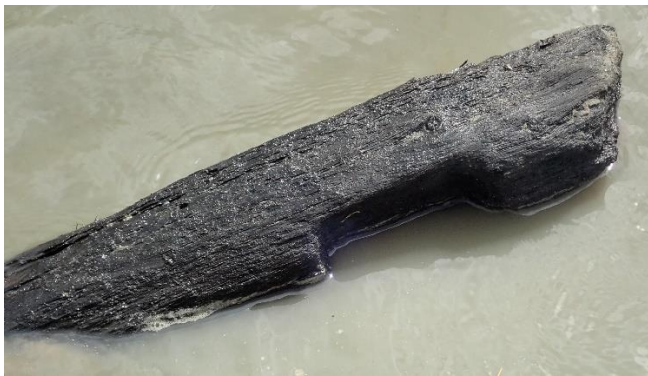
Afbeelding 4 Spant S-11 (Kerkhoven)

Het losse spant S-11 (Afbeelding 4) is wat betreft het vermoedelijke uiteinde, nog in relatief goede conditie. Hierdoor kan de vorm en de afmetingen van de inkeping goed worden vastgesteld. Ook zou de hoek die de onderste kimplanken met het vlak maken afgeleid kunnen worden uit de hoek van het uiteinde ( $70^{\circ}$ ).

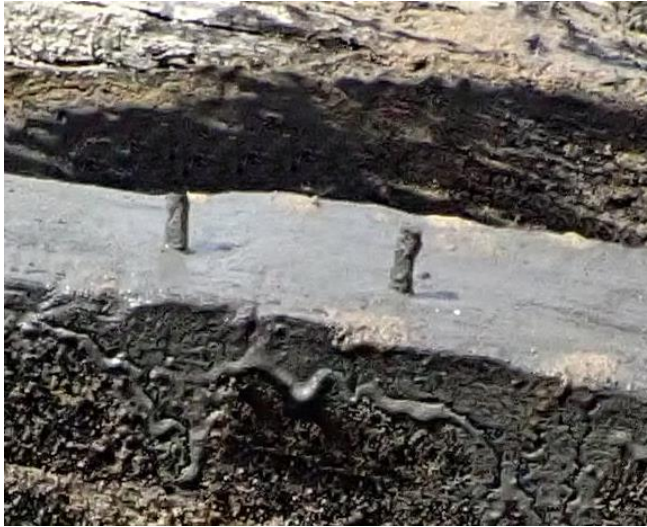
Afbeelding 6 Spijkers in een spant voor de bevestiging van de wegering (Besselaar).

- Resten van wegering (WG-1 en WG-2), alsmede gerelateerde sporen.  
De wegering bestaat uit dunne (2 cm) smalle planken (minimaal 20 cm), met onbekende lengtes. Op sommige plaatsen heeft de wegering ook sporen achtergelaten in de vorm van uit de spanten vrij opgestoken spijkers met een kleine kop (Afbeelding 6).

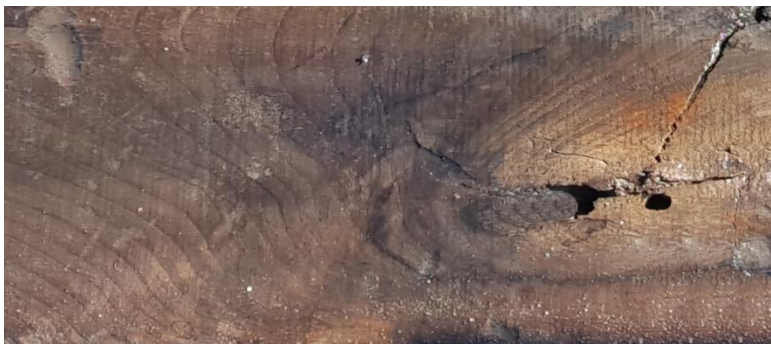
Afbeelding 7 Knoesten in het beukenhout van de bescherming laag (Van den Heuvel).

Naast eiken en beukenhout werden geen andere houtsoorten aangetroffen. De kwaliteit van de beukenhouten huidplanken was slecht. De dunne planken bevatten veel knoesten (Afbeelding 7).

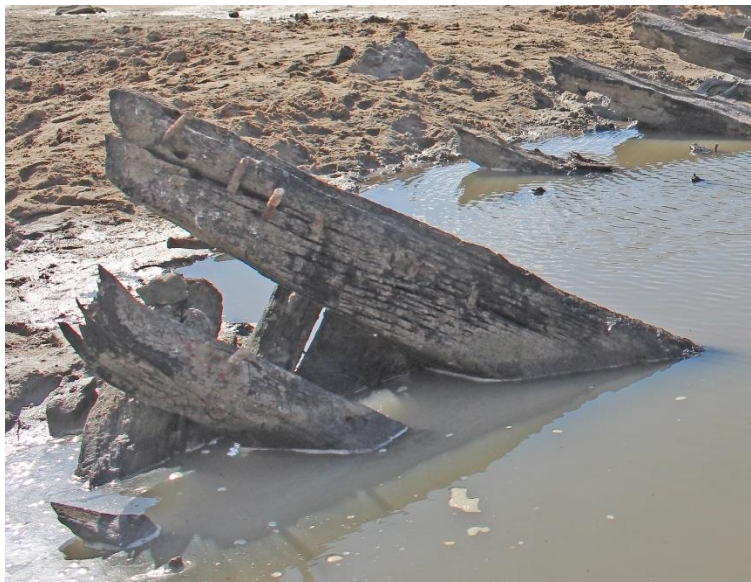
Afbeelding 9 De nog niet nader geïdentificeerde constructie ten oosten van het wrak (Kerkhoven).

Spant S-14 heeft voorlopig de naam “spant” gekregen, maar is mogelijk een stevenbalk. Parallel aan deze balk lopen twee (S-15 en S-16) sterk geërodeerde spanten, waar nog resten van huidplanken tegenaan zitten Afbeelding 9).

Aan het ene oostelijke vermoedelijke uiteinde van het vlak staat een drietal min of meer parallelle spanten, die wat betreft hun oriëntatie geen verband met de rest van de constructie lijken te hebben (Afbeelding 9). Het bovenste grootste spant is veel zwaarder uitgevoerd dan de anderen. Aan de spanten zitten nog resten van huidplanken die loodrecht op de spanten staan.

- Buurtonderzoek naar de mogelijke historische context van het wrak.
- Verkenning in westelijke richting naar het uiteinde van het vlak.
- Onderzoek naar het verband tussen de spanten S-14- 16 en het vlak.

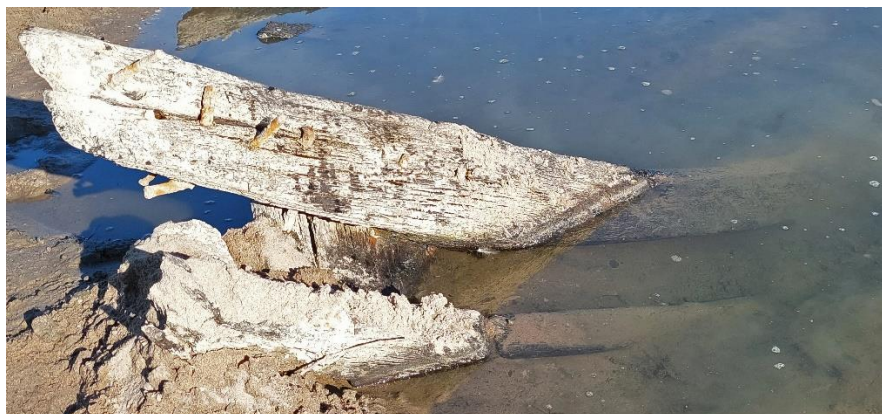
Afbeelding 13 Spanten S-14- 16 bij laag water (Kerkhoven).

Spanten S-14 – 16 geven mogelijk meer informatie (Afbeelding 13). Mogelijk is spant S-14 een krommer die nog aan een ligger vastzit. Mogelijk geeft de krommer informatie over de vorm (rond of recht).

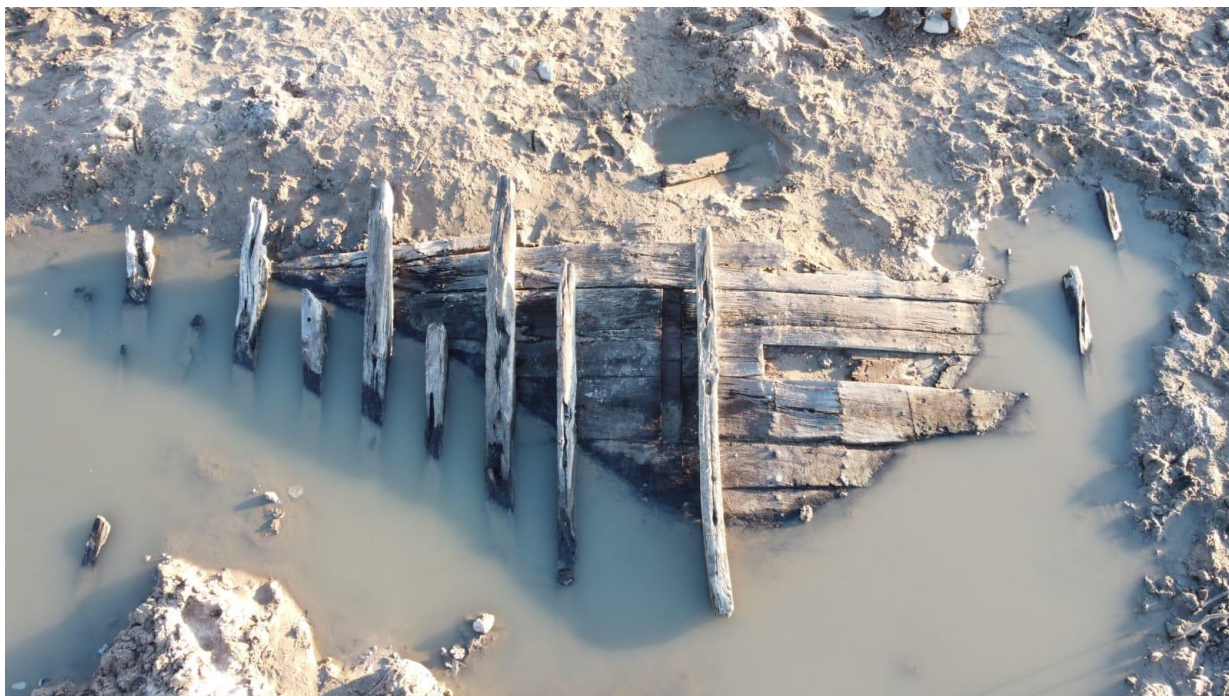
## Bijlage 1 Drone foto gebruikt voor Afbeelding 8

De constructie werd opgemeten met behulp van meetlinten. Als basis voor de tekening werd een drone-foto (Stichting Tremele, Bijlage 1) gebruikt.
