Projectnaam:	Pons Mosae
Locatie:	Maastricht
Periode:	6 oktober 2012
Werkgebied:	Rond de Romeinse brugresten
Auteur:	Peter Seinen
Rapportnaam:	Rapport-MiM-Pons-Mosae-06-02-2013-2
Rapportdatum:	6 februari 2013

Rapport verkenning Romeinse brugresten in de Maas bij Maastricht

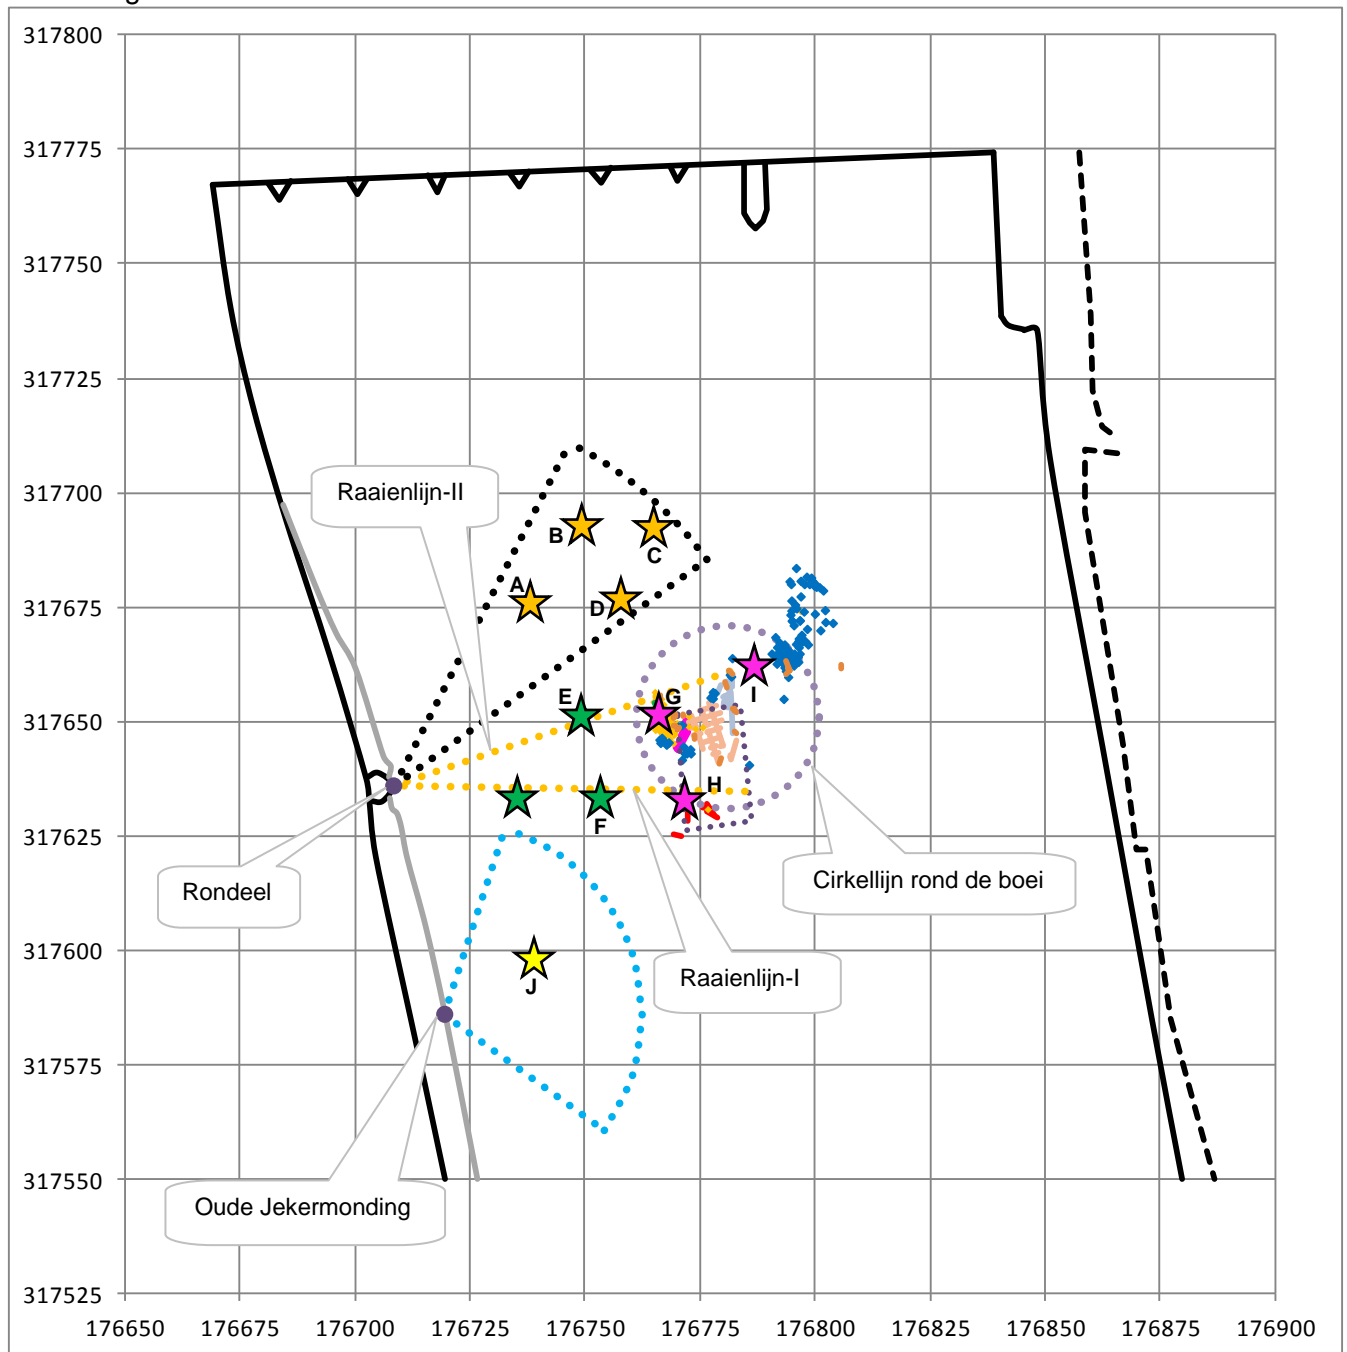
Afbeelding 2 Overzicht van te verkennen locaties.

- Afbeelding 2 geeft een overzicht van de te verkennen locaties (Vos). De sterren geven de centra aan waar rond verkend werd, aangegeven door stippellijnen.

- Archeologisch gedocumenteerde locaties..... *
- Archeologisch ongedocumenteerde locaties..... *
- Opvallende ondieptes..... *
- Sterk geïrodeerde locaties..... *

- Vertalen van de posities van de locaties van RD-coördinaten naar veldcoördinaten die ter plaatse “gelezen” kunnen worden.
 - Verkennen van de locaties.
De verkenningstechniek (Appendix 2) hing af van de locatie (Afbeelding 2):

- Gedocumenteerd archeologisch gebied (G, H en I)
H: langs raaielijijn-I en lijnduik rond zichtlijn-4.
G en I: cirkelen rond de boei.
 - Opvallende ondieptes (E en F)
E: langs raaielijijn-II
F: langs raaielijijn-I

- Opvallende bodemerosie (A, B, C en D)
A-D: lijnduik om zichtlijnen-1 en -2.
 - Ongedocumenteerd archeologisch gebied: de oude Jekermonding (J)
J: lijnduik rond zichtlijn-7

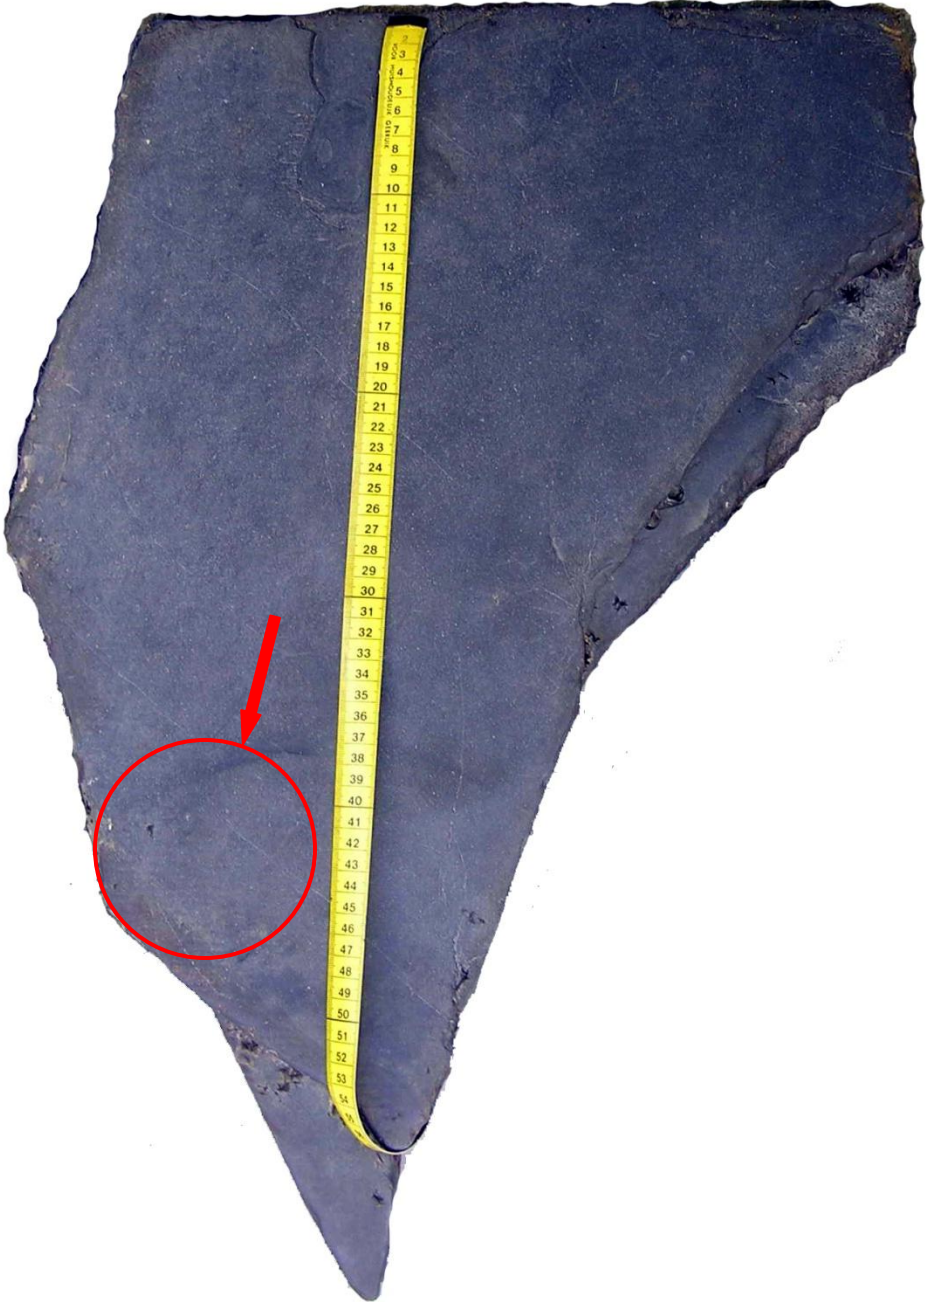
Afbeelding 5 Platte natuursteen met canaures Vaag te zien in de rode cirkel.

- Gebied A-B-C-D De sterk geërodeerde waterbodem
In dit gebied werden natuurstenen en houten palen waargenomen. De natuurstenen hadden voornamelijk kleinere (30x30cm²) afmetingen. Bijzonder zijn de platte natuurstenen waarop bewerkingssporen zichtbaar zijn (parallele canalures). Van deze platte stenen is een monster geboren (Afbeelding 5).

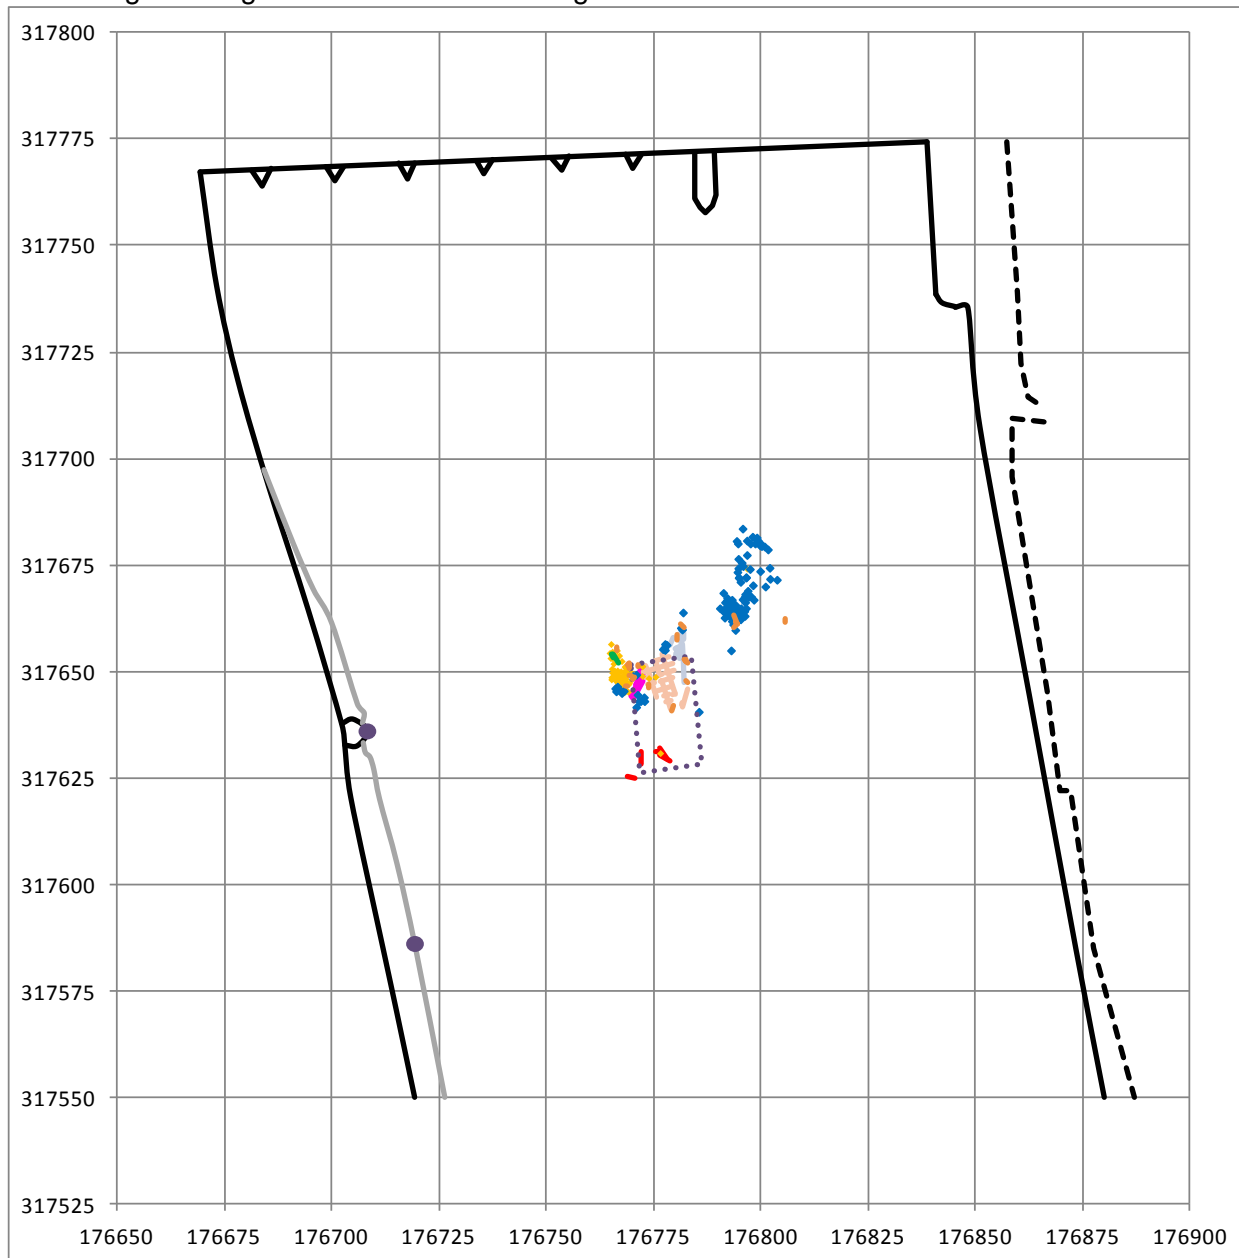
Afbeelding A Geografisch overzicht van de gedocumenteerde Romeinse resten.

De zwarte ononderbroken lijnen geven de contouren van het gebied aan, zoals de kademuren en de structuur van de Sint Servaes brug weer. De ononderbroken grijze lijn geeft de windwaterlijn aan de westelijke Maasoever weer. De zwarte gestippelde lijn geeft de grens van de bebouwing weer (kadasterinformatie). De dikke grijze stippen geven de posities van de seinmeesters op het rondel en de oude Jekermonding weer. De gestippelde rechthoek in het gebied geeft de positie van het meetgrid (project ROB-1999- 2000) weer.

Afbeelding A geeft een (geogerefererd) overzicht van alle door Vos gedocumenteerde archeologische resten.

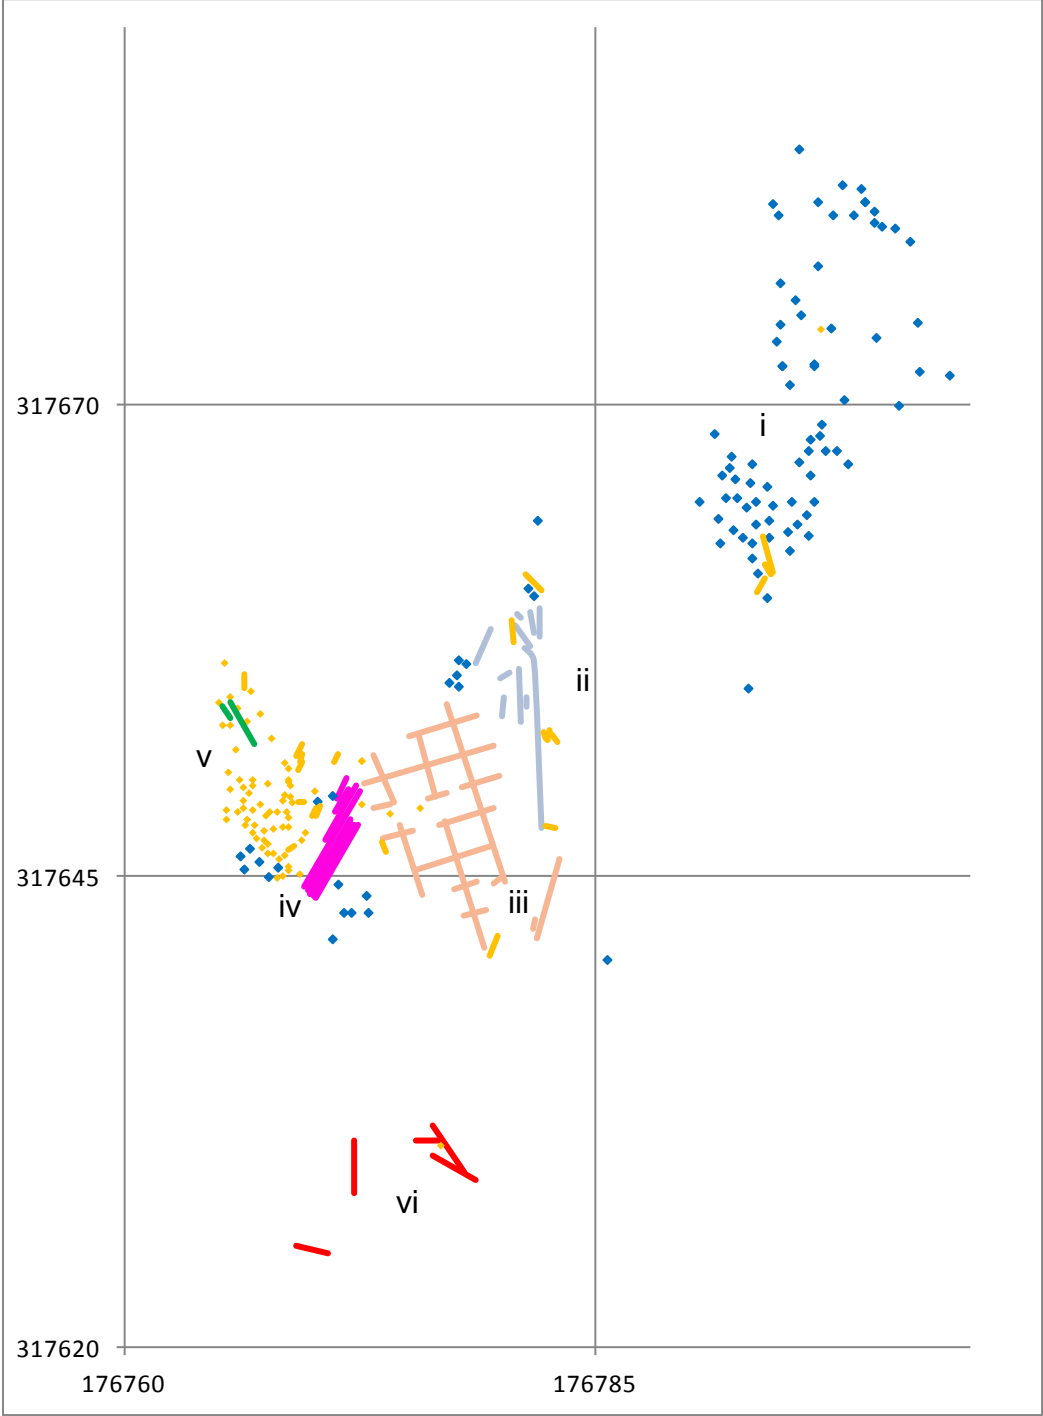
Afbeelding B Details van het overzicht van de gedocumenteerde Romeinse resten.

- i. Het stenengebied in het noordoosten, bestaande uit bewerkte natuursteen blokken van zeer verschillende formaten, aangeduid met blauwgekleurde ruiten. In dit gebied worden een paar houten palen aangetroffen die schuin in de bodem steken, aangeduid met oranjegekleurde lijnen (liggend) en ruiten (rechttop staand).

- ii. Richting zuidwesten komen we evenwijdige losse houten balken tegen, aangeduid met lichtblauwgekleurde lijnen. In dit gebied worden eveneens een paar liggende houten palen aangetroffen, waaronder een bestaande uit minimaal 3 lagen. Ook worden enkele natuursteen blokken aangetroffen.

- iii. Verder richting zuidwesten komen we een balkenframe tegen, aangeduid met zalmkleurige lijnen. Het balkenframe bestaat uit minstens 3 lagen kruislings gestapelde houten balken, die met houtverbindingen zorgvuldig in elkaar gepast zijn.

- iv. Verder naar het westen komen we een houten balkenvloer tegen, aangeduid met paarsgekleurde lijnen. Deze balkenvloer verdwijnt schuin in de bodem. Op het bovenoppervlak zijn resten van dwarsverbindingen gevonden.

- v. Verder naar het westen komen we een palengebied tegen, aangeduid met oranjegekleurde ruiten en lijnen (respectievelijk rechttop staand en liggend). Op een enkele uitzondering na worden aan de zuidgrens van dit gebied geen natuursteenblokken aangetroffen. In het noorden van het gebied werden nog een paar houten balken aangetroffen, aangeduid met groengekleurde lijnen.

- vi. Naar het zuiden komen we de V-vormig balkenstapeling tegen, aangeduid met roodgekleurde lijnen. De constructie bestaat uit een stapeling van tenminste 5 lagen houten balken. Er is slechts 1 houten paal aangetroffen

Afbeelding B Geeft het centrale gebied in detail weer.

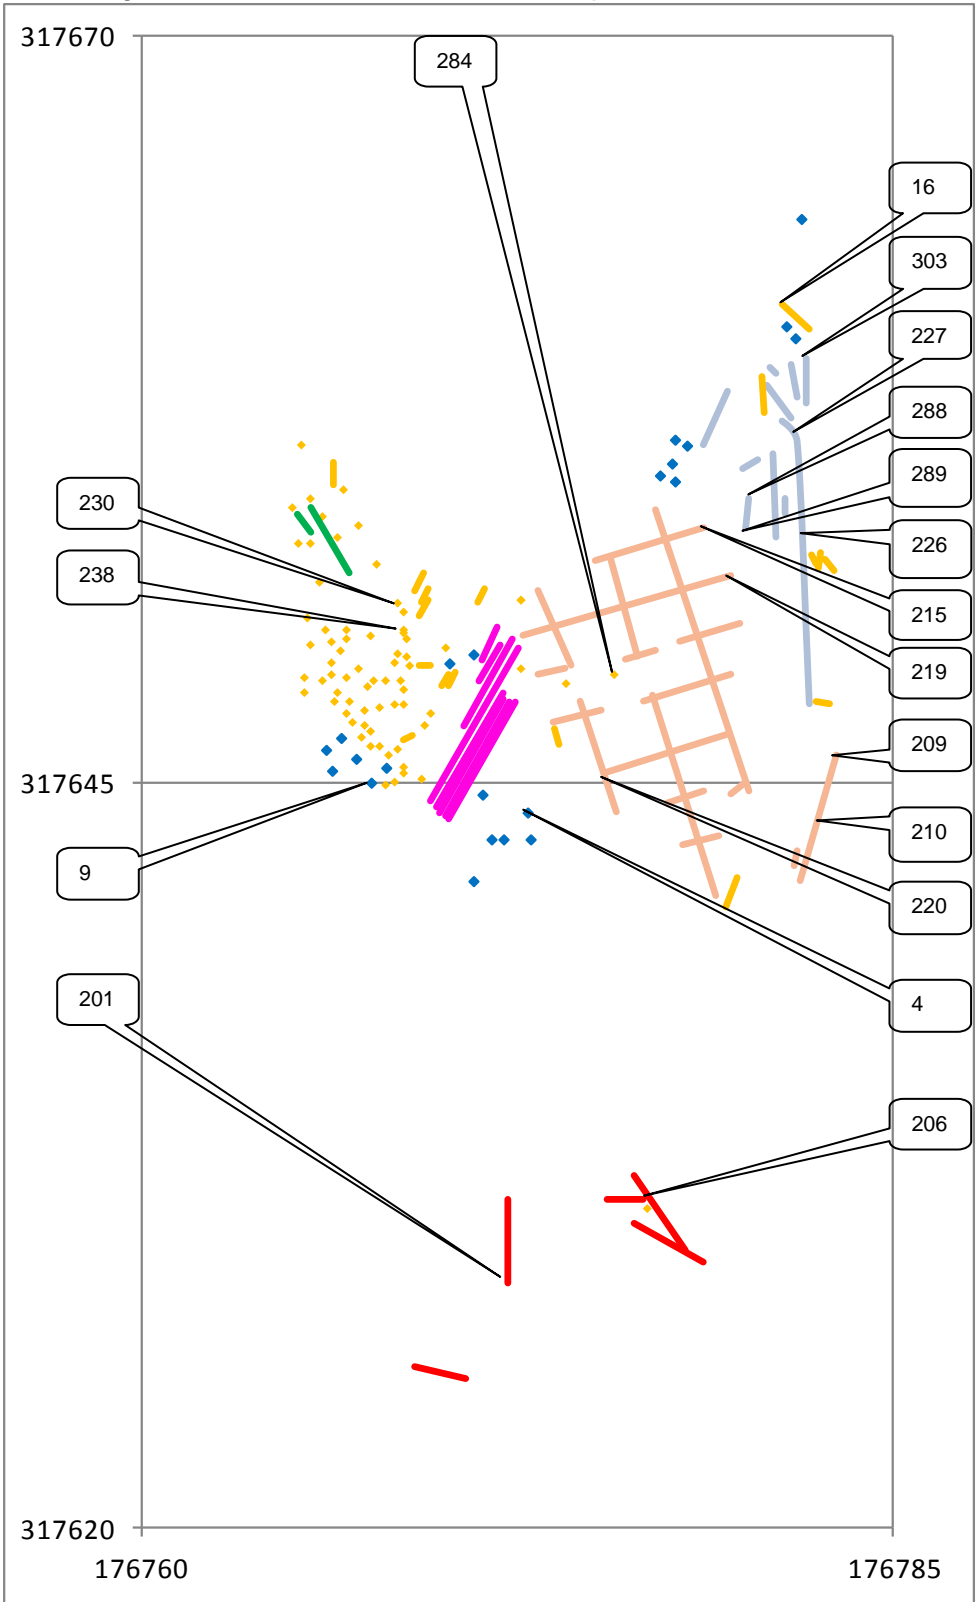
Afbeelding C Overzicht van relevante labels op houtresten en natuurstenen.

De honderdtal-nummers zijn labels op houtresten, de tiental-nummers labels op natuurstenen.

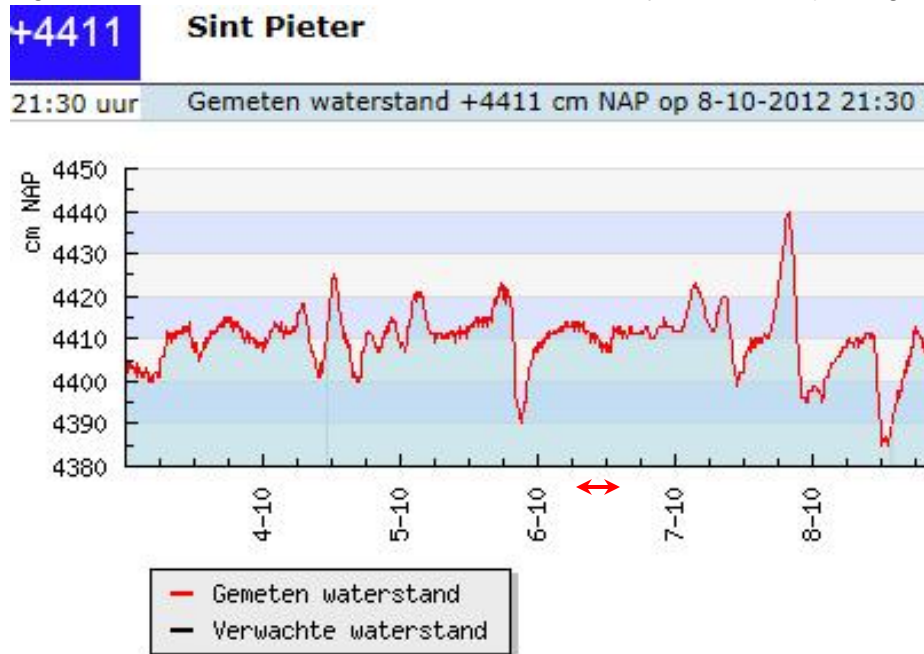
Figuur G Gemeten waterstanden van de Maas bij Sint Pieter (NAP gemiddeld 44.1m)

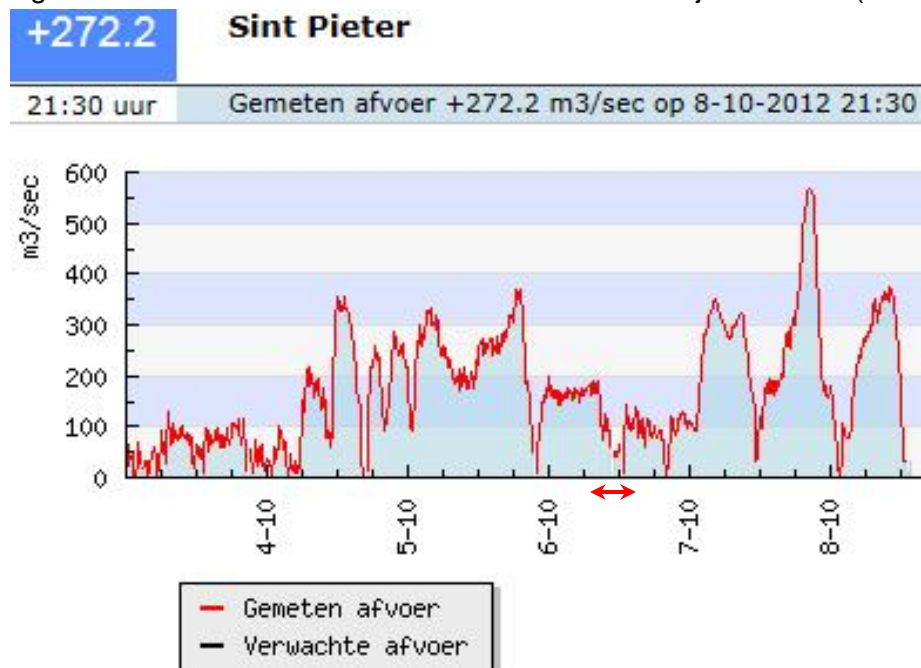
Figuur H Gemeten stroomsnelheden van de Maas bij Sint Pieter (Debiet gemiddeld 130m³/s).

Bovengenoemde werkzaamheden kunnen alleen in een redelijke tijdspanne worden uitgevoerd bij gunstige condities ten aanzien van stromingssnelheid (tussen 100-300m³/s)¹⁶ en zichtafstand (>1m). Terwijl de stromingssnelheid nog redelijk te voorspellen is, is dat met de zichtafstand vrijwel onmogelijk.
