## Een wrakmelding bij Rijkswaterstaat in de Waal bij Varik

| Projectnaam | Wrak in de Waal bij Varik |
| Projectcode | VAR-22 |
| Rapportnummer | MiM-Rapport-VAR-22-Versie-20 |

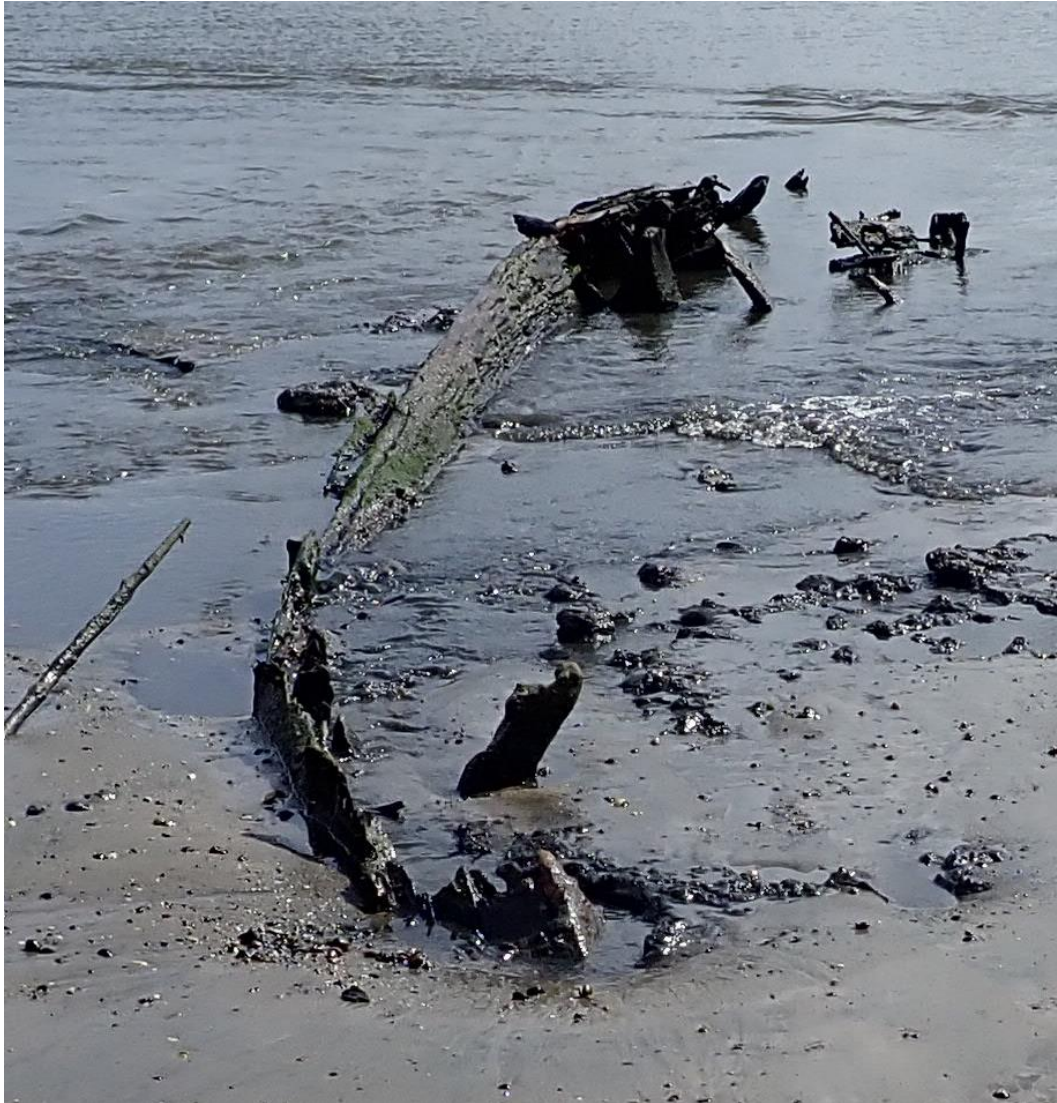
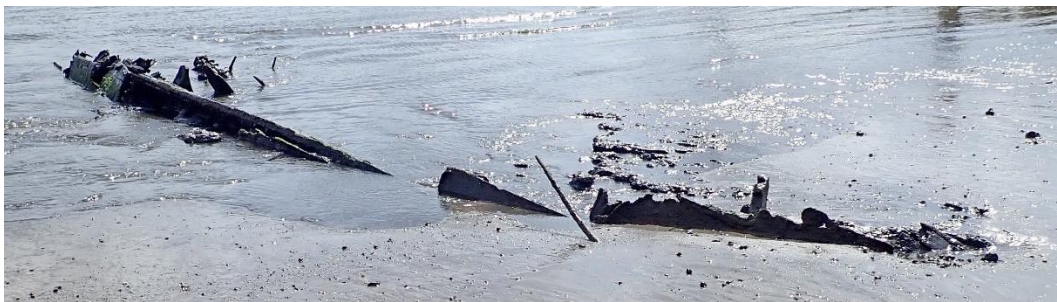
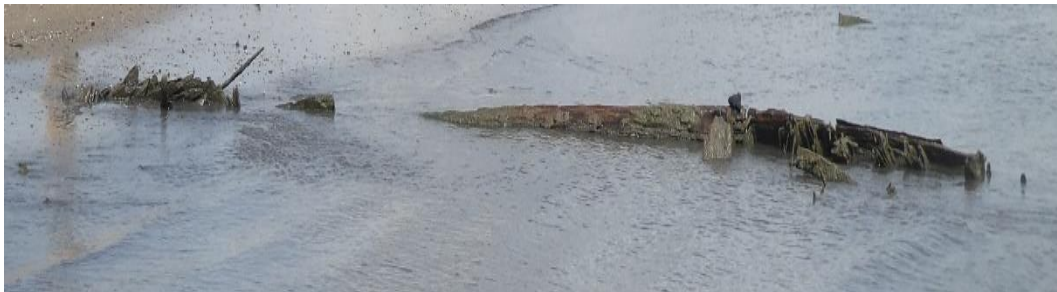
Afbeelding 4 Het wrak in oostelijke (boven), zuidoostelijke (midden) en noordelijke (onder) kijkrichting (Bos).

De waterstand van de Waal fluctueert aanzienlijk. Een deel van de fluctuatie is te danken aan de eb-vloed beweging, die circa 17 cm bedraagt. Een aanzienlijk groter deel is het gevolg van waterverplaatsing die langsvarende schepen veroorzaken (circa 50 cm). De foto's laten daarom vaak andere onderdelen zien. Afbeelding 4 geeft een eerste indruk van het wrak vanuit verschillende kijkrichtingen, voorafgaand aan het onderzoek.

Kijkrichtingen: oostelijke (boven), zuidoostelijke (midden) en noordelijke (onder).

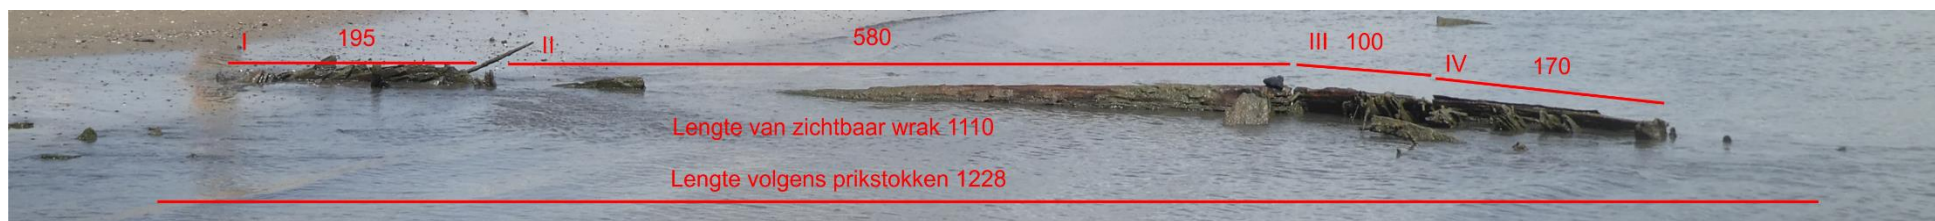
Afbeelding 7 Vlaktekening (Seinen en Bos)

Afbeelding 7 geeft een foto in noordelijke kijkrichting weer, waarop de gemeten afstanden geprojecteerd worden. Afbeelding 7 is bedoeld om de consistentie van de tekening in Afbeelding 6 te controleren.

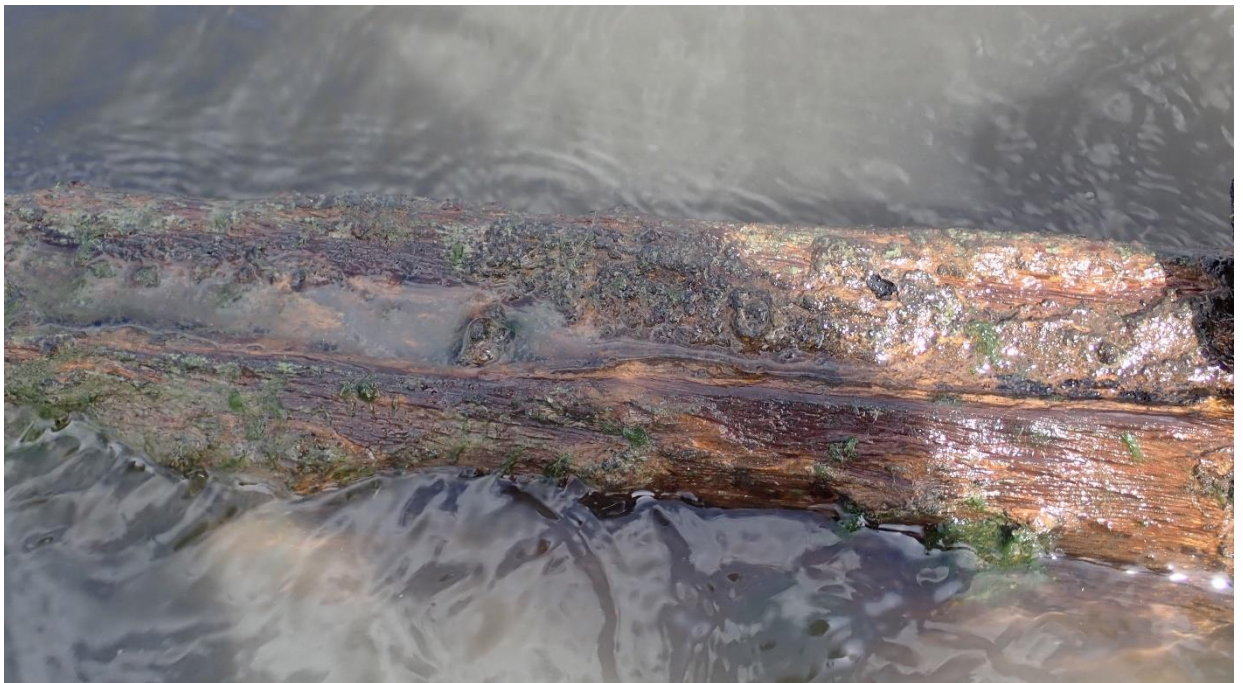
Afbeelding 8 De twee losse planken van Segment II (Besselaar).

Segment II lijkt te bestaan uit twee losse planken die met de vlakken op elkaar liggen (Afbeelding 8). De hoogte van segment II was minimaal 50 cm (waar de huidplank in het sediment verdwijnt). Het is niet bekend uit hoeveel verticaal geplaatste delen het segment bestaat.

Het wrak bestaat uit een viertal segmenten van schuin opstaande huidplanken met een dikte tussen 3- 4 cm. Het langste segment II heeft een extra huidplank aan de binnenzijde, die om de circa 50 cm met houten pennen van 3 cm diameter aan de buitenste huidplank bevestigd is.

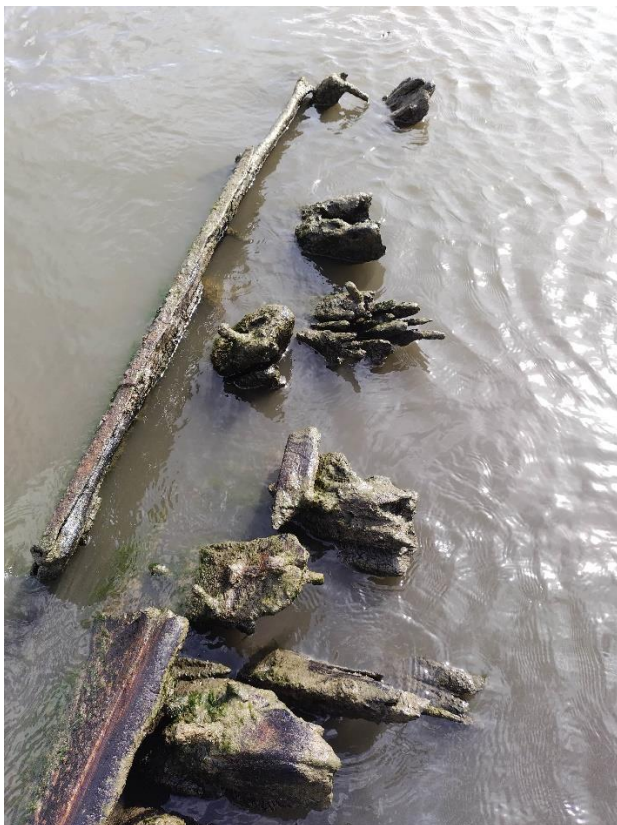
Afbeelding 9 De dislocatie van het oostelijke deel van Segment III (Besselaar).

Segmenten I, II en IV lijken een vloeiende lijn te maken die mogelijk de oorspronkelijke vorm van het schip volgt. De oostelijke zijde van Segment III is met geweld naar binnen gedrukt (Afbeelding 9).

Segment III is, mogelijk door een kracht van buiten bij de overgang naar segment IV naar binnen geduwd. Hierbij is tussen segment II en III een duidelijke knik ontstaan. Als deze beschadiging een gevolg is van een botsing, zou dat de oorzaak van de ten ondergang kunnen zijn.

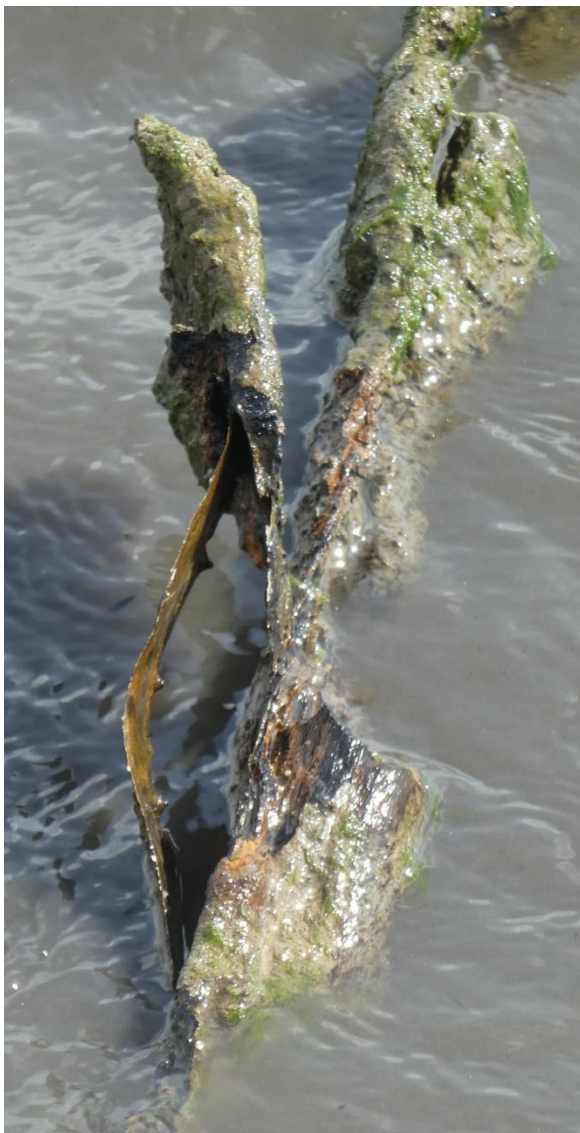
Afbeelding 10 Geplooide plaatstaal fragmenten aan de halfvergane huidplank (Besselaar).

Alle segmenten zijn aan de buitenzijde bedekt met dun plaatstaal. Op segment I is te zien dat er twee lagen plaatstaal op elkaar liggen (Afbeelding 10), met elk een dikte van circa 2 mm. De puntvormige uitsteeksels in het linker fragment van het plaatstaal zijn de putjes waarin de bevestigingsspijkers gestoken hebben, op afstanden van circa 3 cm.

Op de bovenste helft van Afbeelding 10, waar de beide platen bijeenkomen, is te zien dat de corrosie laag in verhouding tot de plaatdikte zeer groot is (circa 5- 10 mm).

Alle huidplanken zijn aan de buitenzijde bekleed met twee lagen dun staalplaat (2 mm) dat om de bovenrand van de huidplanken gebogen is. De staalplaat is aan de bovenzijde bevestigd met ijzeren spijkers die om de 4 cm diagonaal in de hoek van de huidplank geslagen zijn. Dit kan betekenen dat de huidplank de bovenste rand van het boord is. Zo niet, dan waren er nog meerdere huidplanken boven deze rand bevestigd. Een naad met een staalplaat ertussen lijkt lastig waterdicht te breeuwen. Mogelijk lag deze naad dan boven de waterlijn. De manier waarop de spijkers diagonaal in de plank geslagen zijn, zou hierop kunnen wijzen. Als ook de spijkerkoppen tussen de naad zouden liggen wordt het waterdicht breeuwen nog lastiger.

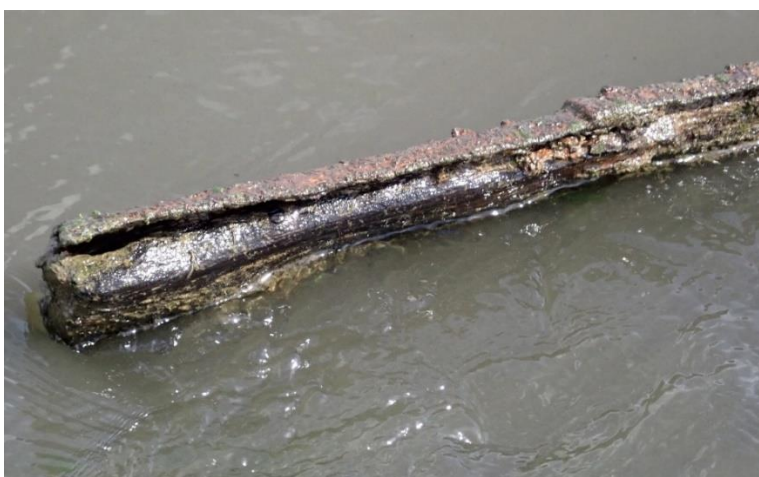
Afbeelding 11 Huidplank III met plaatstaal bekleding (Besselaar).

De plaatstaal lagen zijn aan de bovenzijde van alle segmenten van de huidplanken II, III en IV over de bovenrand gebogen en vastgezet met spijkers. Op het beter bewaard gebleven segment IV (Afbeelding 11) is te zien hoe het plaatstaal om de bovenzijde van de huidplank geplooid is en vastgezet is met spijkers.

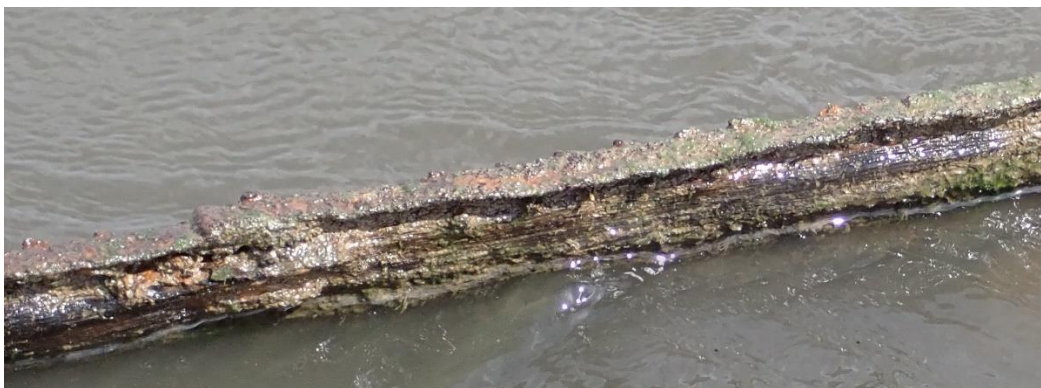
Afbeelding 12 Spijkerkoppen op het plaatstaal (Besselaar).

Op het vervolg van segment IV in oostelijke richting (Afbeelding 12) zijn de spijkerkoppen nog duidelijk waarneembaar. Aan de linkerzijde is een overlap waar de volgende staalplaat gemonteerd is te zien.

Er is sprake van de aanwezigheid van dikker plaatstaal waar om de 7 cm klinknagels gemonteerd zijn. Op sommige plaatsen lijkt het plaatstaal gelast te zijn.

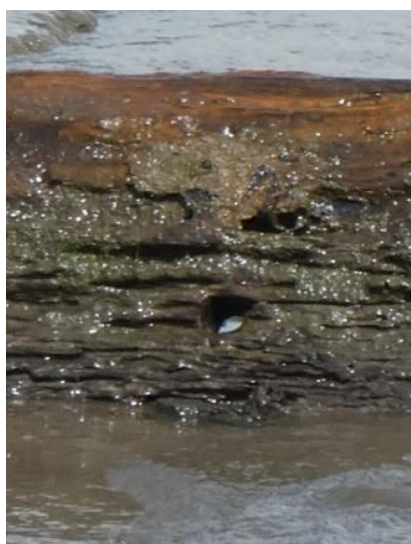
Afbeelding 13 Het middelste gat in de huidplank van segment I (Besselaar).

In segment II werden drie gaten van 3 cm diameter waargenomen (Afbeelding 13), op onderlinge afstanden van 48- 48- 50 cm en circa 20 cm onder de bovenzijde van de huidplank. In een gat zaten nog resten van een houten plug.

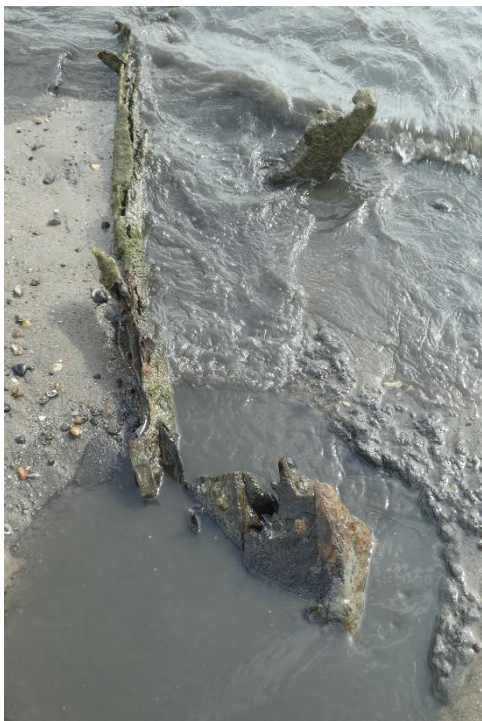
Afbeelding 13 Spant S-1 Rechtsonder tegen segment I (Besselaar).

Spant S-1 zit aan het meest westelijke uiteinde van het wrak tegen Segment I (Afbeelding 13).

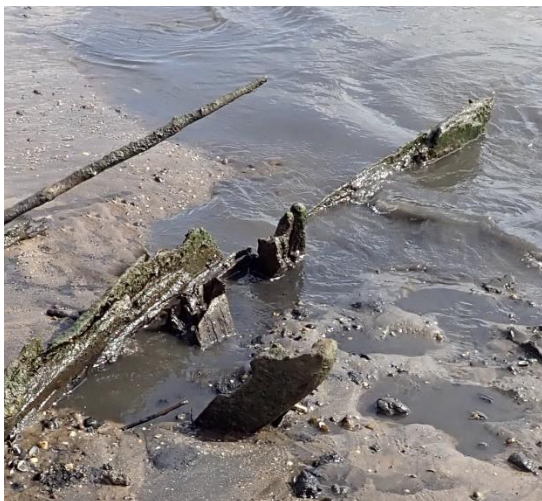
Afbeelding 14 Spanten S-2, S-3 en S-4 tegen Segment I. Op de voorgrond Spant 2 (Besselaar).

Spanten S-2, S-3 en S-4 zitten tegen segment I (Afbeelding 14).

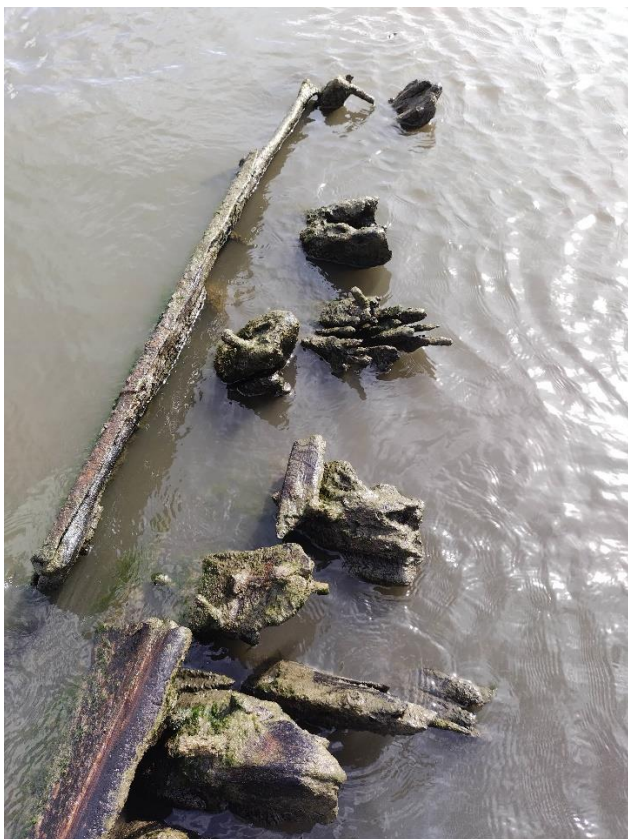
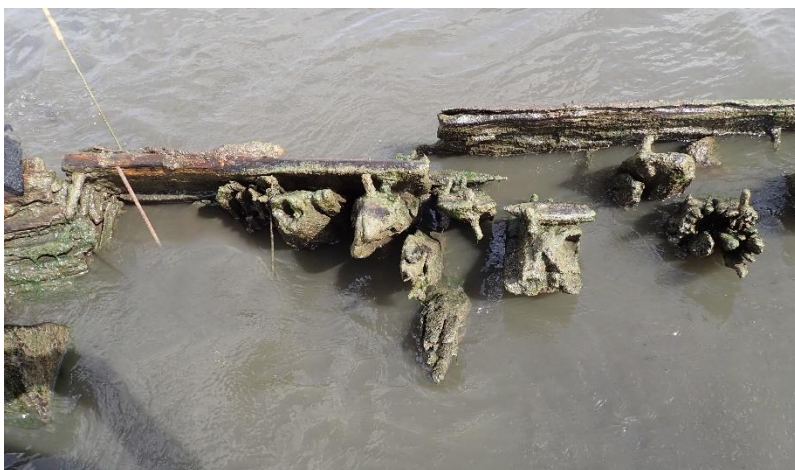
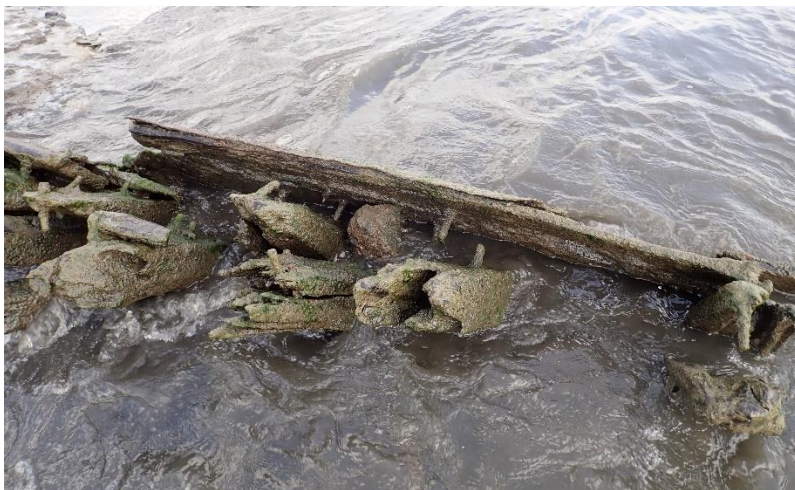
De segmenten waren met zware ijzeren pennen van 10 mm aan de spanten bevestigd, zoals te zien in Afbeelding 16 en 17.

Spanten S-6 tot en met S-17 vormen een ononderbroken rij die tegen Segmenten III en IV waren gemonteerd (Afbeeldingen 15 tot en met 17).

De breedte van de spanten, voor zover die nog te meten waren, bedroeg circa 15 cm, De dikte bedroeg ongeveer 10 cm.

De afstanden tussen alle spanten bedroeg ongeveer 35 cm, behalve de afstand tussen Spant S-16 en S-17, die 50 cm bedroeg.

De huidplanken werden bevestigd aan een reeks van zeventien nu sterk geërodeerde spanten met geschatte afmetingen van 15 cm breedte en 10 cm dikte. De spanten lijken om en om wat te verspringen.

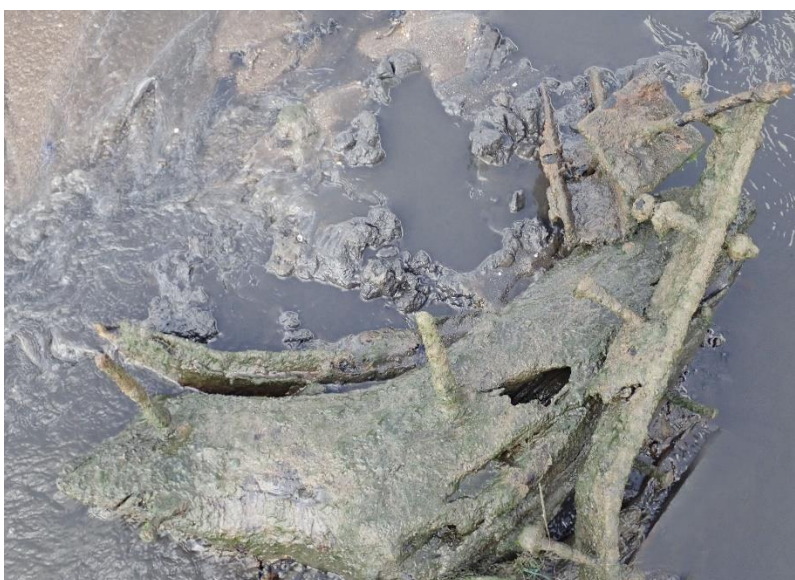
Afbeelding 18 Spant S-13 (knie) bedekt met metalen onderdelen (Besselaar).

Een los spant (Afbeelding 18) ligt op de bodem op positie A (Afbeelding 6). De vorm van het spant suggereert dat het een knikspant is. De zware ijzeren pinnen die aan de zijkant van het spant steken suggereren dat het verbonden was met een naastliggend spant.

Het losse ex-situ knikspant in gebied A is het enige onderdeel dat een aanwijzing voor de bouwvoor van het schip. Het spant lijkt een knikspant te zijn, hetgeen wijst op een platbodems, waarbij de vlakplanken en de kimplanken altijd een hoek met elkaar maken.

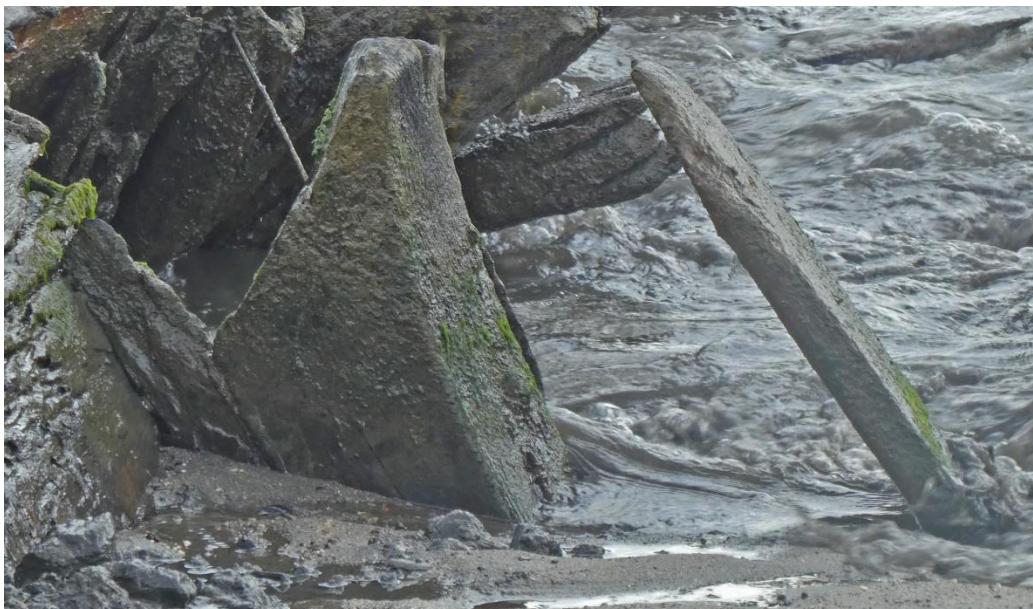
Afbeelding 19 Links het zware houten blok met rechts de houten plank (Bos).

Ter hoogte van de grens tussen Segment II en III werd een zwaar houten blok B-3 waargenomen dat naar boven toe taps toeloopt (Afbeelding 19). De grootst gemeten breedte bedraagt 40 cm. De breedte aan de top bedraagt 33 cm. Het blok ligt tegen het restant van de meest oostelijke restant van het spant van segment II. Gelet op de vorm zou het een krommer kunnen zijn dat over de gehele breedte van het schip doorloopt.

Afbeelding 20 Rechthoekig gat in het zware houten blok met een uitsparing linksonder (Bos).

Van de drietal niet-geïdentificeerde houten delen, B-1 tot en met B-3, zou B-2, het zware houten blok, mogelijk een versteviging voor de ophanging van een zwaard, of voor de bevestiging van tuigage kunnen zijn. In het rechthoekige gat aan de bovenzijde heeft mogelijk een ijzeren constructie verankerd gezeten.

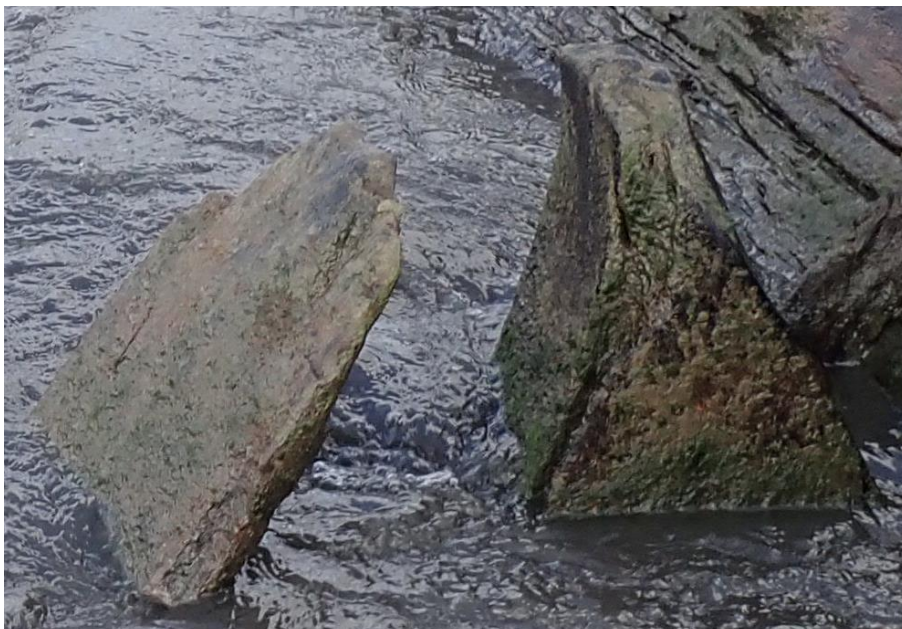
Afbeelding 21 De houten plank links van het zware houten blok (Bos).

Net ten zuiden van het zware houten blok steekt een plank (A-2) schuin uit de bodem. De dikte van de plank is 4 cm en de breedte is 28 cm. De functie van plank is niet duidelijk en zit waarschijnlijk niet in-situ.

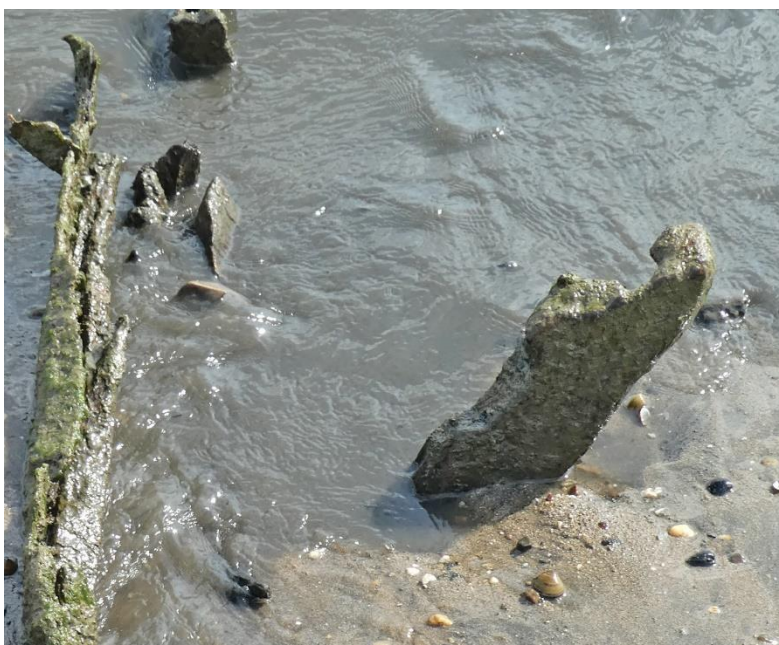
Afbeelding 22 Structuur B-I tegen segment I (Besselaar).

Tussen spanten S-1 en S-2 staat een dunne gekromde balk (Afbeelding 22) met een breedte van 6 cm en grootste dikte van 10 cm. Er zit een uitsparing in het bovenste deel. De functie is niet duidelijk is. Mogelijk staat deze structuur niet meer in-situ.

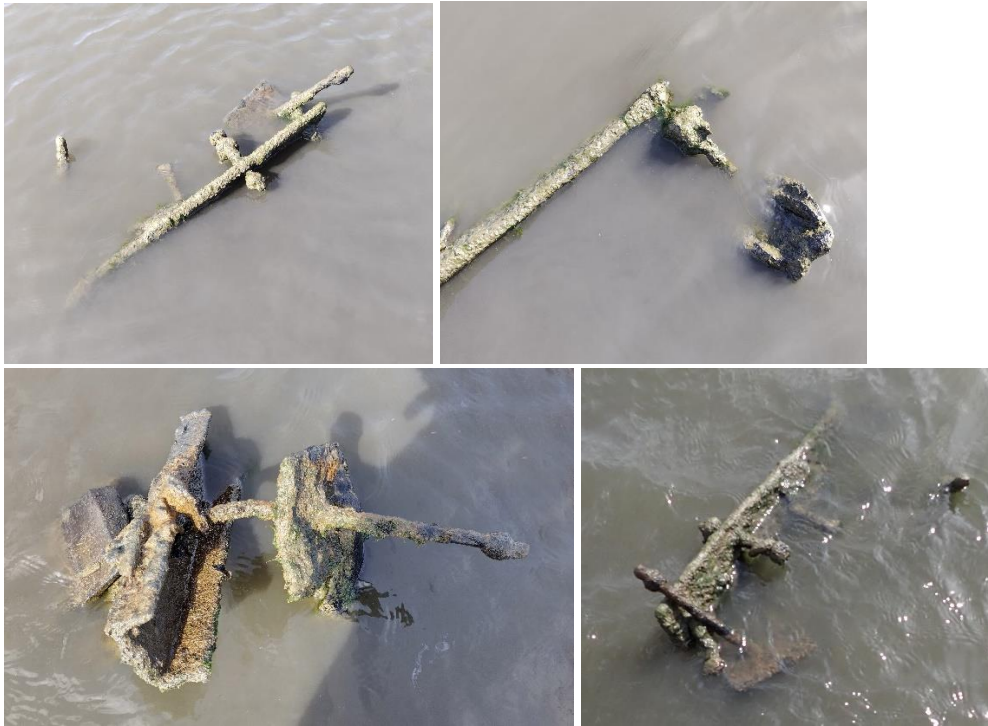
Afbeelding 23 Stalen onderdelen van een constructie of mechaniek (Bos).

Op locatie A, het diepste gedeelte van het wrak, lag een verzameling ijzeren voorwerpen die duidelijk deel hebben uitgemaakt van een soort mechaniek (Afbeelding 23).

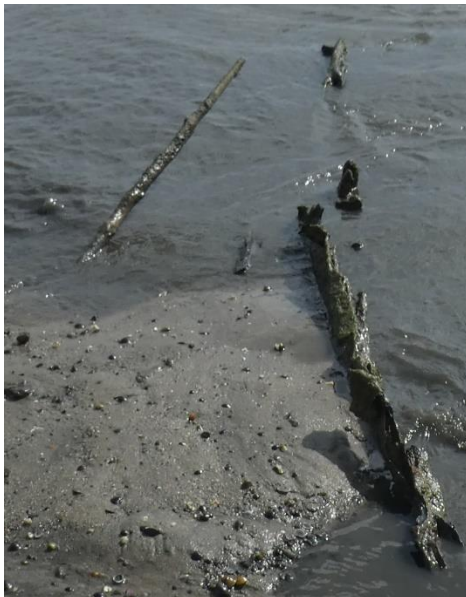
Afbeelding 24 Smeedijzeren staaf aan de linkerzijde van Segment I (Bos).

Aan de noordwestzijde van het wrak stak een gesmede ijzeren staaf met een vierkant profiel uit de bodem (Afbeelding 24). Mogelijk past deze staaf in de context van het wrak. Er was onder water nog meer ijzer aanwezig, soms in verband met delen van het wrak.
