Projectnaam:	Vierdaagse Maasafsluiting
Projectcode:	VIE-22
Periodes:	21-07-2022
Locatie:	Maas bij Cuijk
Werkgebied:	G-2000 / G-6000 / RMB / Loswal / G-7000
Coördinaten:	Topokaart 46 / Centraal coördinaten: XRD 189397 (+/-40)m YRD 415792 (+/-40)m
Rapportdatum:	25-2-2023
Auteur:	P.A. Seinen en Joost van den Besselaar
Rapportfilenaam:	MiM-Rapport-VIE-22-Versie-17

Rapport verkenningen Vierdaagse 2022

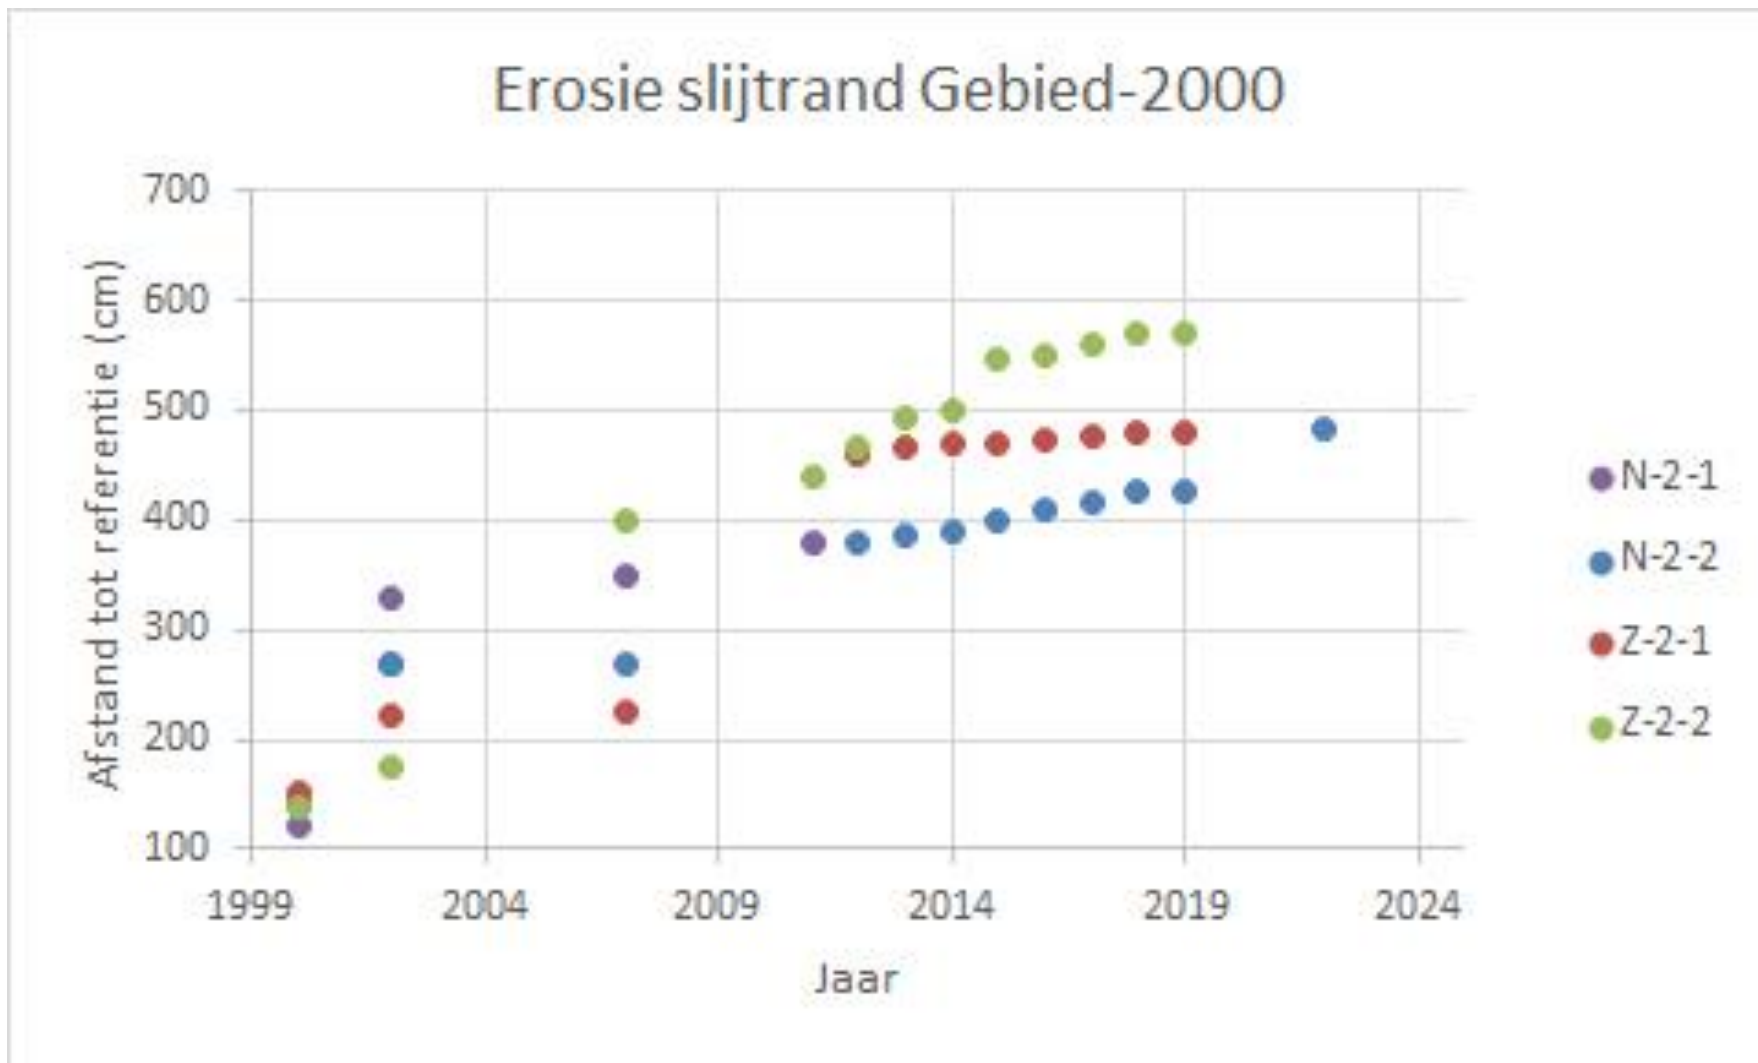
Afbeelding 4 De evolutie van de erosie van de slijtrand van 2000 tot en met 2022 (met een onderbreking van twee jaar wegens Corona).

Afbeelding 4 geeft de resultaten van de afgelopen 22 jaar weer. De meest noordelijke delen (N-2 en N-1) hebben met erosie tussen respectievelijk 2.5 m en 3.5 m nog het minst te lijden. De meest zuidelijke delen (Z-1 en Z-2) hebben met erosie van 4.5 m en 5.5 m het meest te lijden. De erosie voor de zuidelijke delen lijkt de afgelopen 4 jaren af te vlakken. Mogelijk komt dit deel steeds meer in de luwte van de krib te liggen.

Het afgelopen jaar, 2022, heeft door extreme waterafvoer een extra sterke erosie plaatsgevonden. De gevolgen zijn met videobeelden vastgelegd.

Het verdient de aanbeveling om de positie van de steilrand ten opzichte van de vaste meetpenen N en Z opnieuw te meten.
