Aanvullend Rapport Wrak Invaart Alem

Auteurs: Peter Seinen
Joost van den Besselaar
Datum: 31-8-2015
Filenaam: MiM-rapport-Alem-stranding-8-2015

Aanvullende informatie over stranding van de Kwak bij Alem

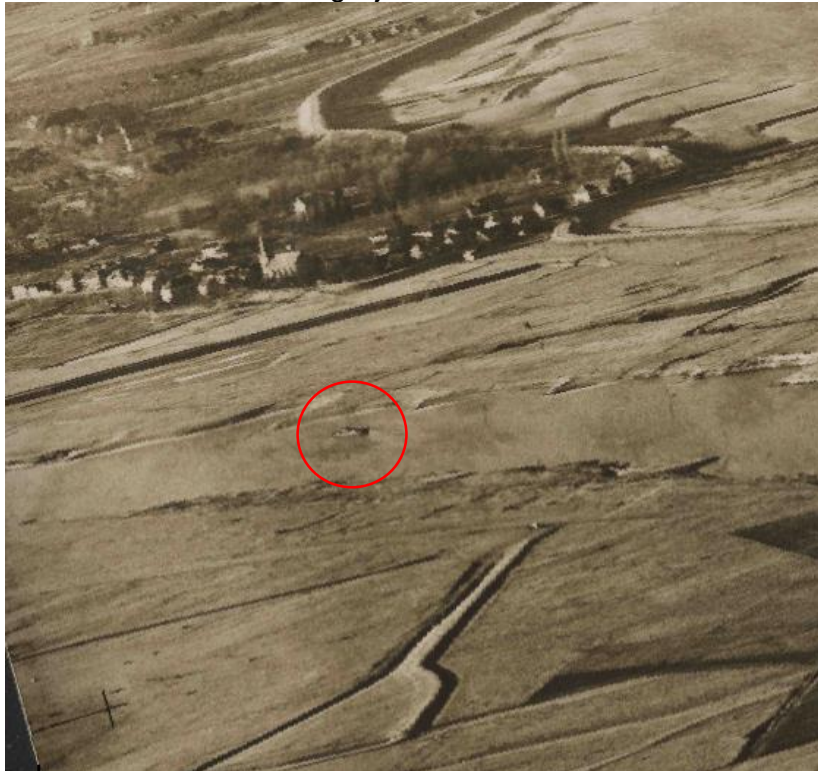
Afbeelding 1 Verkenningfoto Royal Air Force, opname van 3-2-1945.
Binnen de rode cirkel mogelijk de onderzochte Kwak.

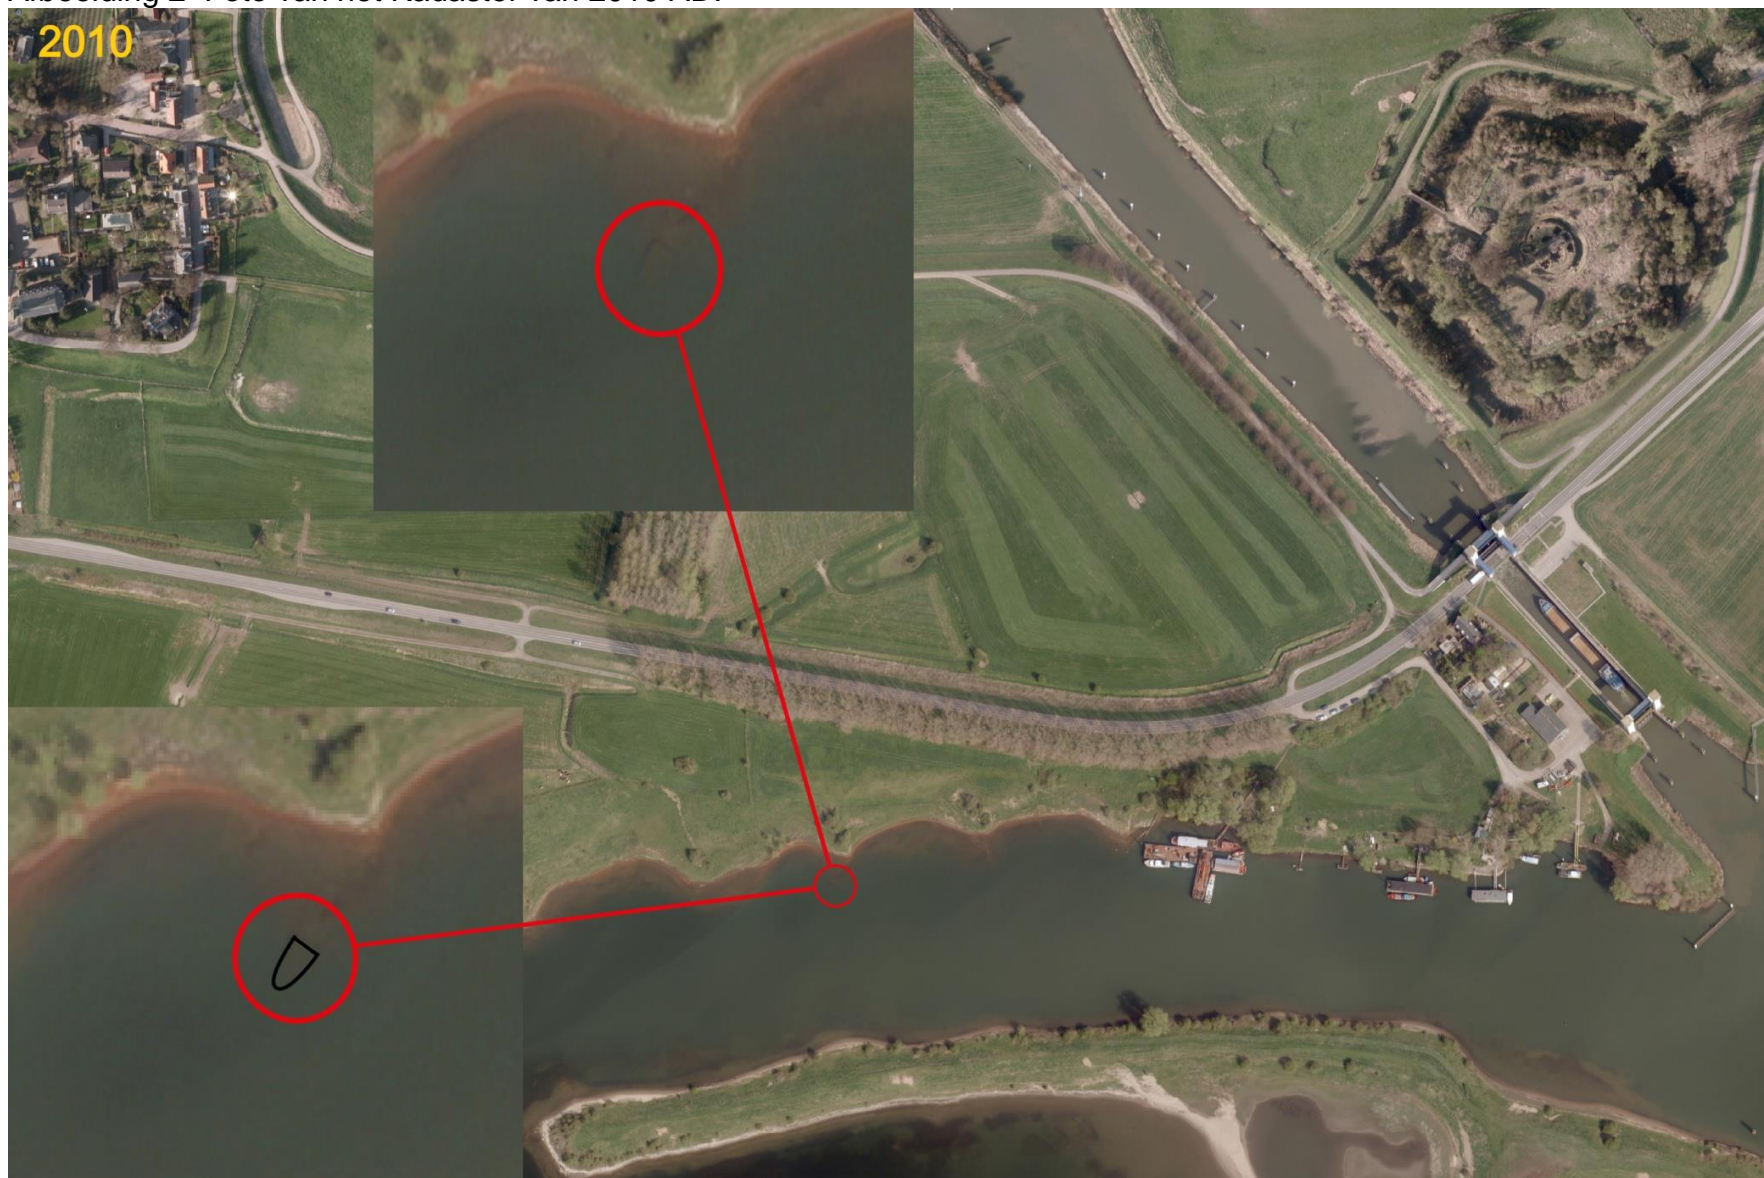
Afbeelding 2 Foto van het Kadaster van 2010 AD.

Alleen op de foto van 2010 (Afbeelding 2, Bijlage 2) is het wrak onder het wateroppervlak goed te zien. In de bovenste ronde uitvergroting is ook de vorm te herkennen. In de onderste ronde uitvergroting is deze vorm nog eens geaccentueerd.

Twee weken later (8-4-1945) in Afbeelding 10 is de situatie weer veranderd. De twee structuren (als dat dezelfde zijn uiteraard) worden weer los naast elkaar waargenomen, nu echter met een behoorlijke afstand, waardoor nu duidelijk te zien is dat het om twee verschillende structuren (schepen) gaat. Wat er precies gebeurd is, is niet te achterhalen. Het kleine schip links (waarschijnlijk de Kwak) ligt op een iets andere positie in een andere oriëntatie. Deze positie en oriëntatie komen exact overeen met die van het wrak van de Kwak zoals in Afbeelding 2.

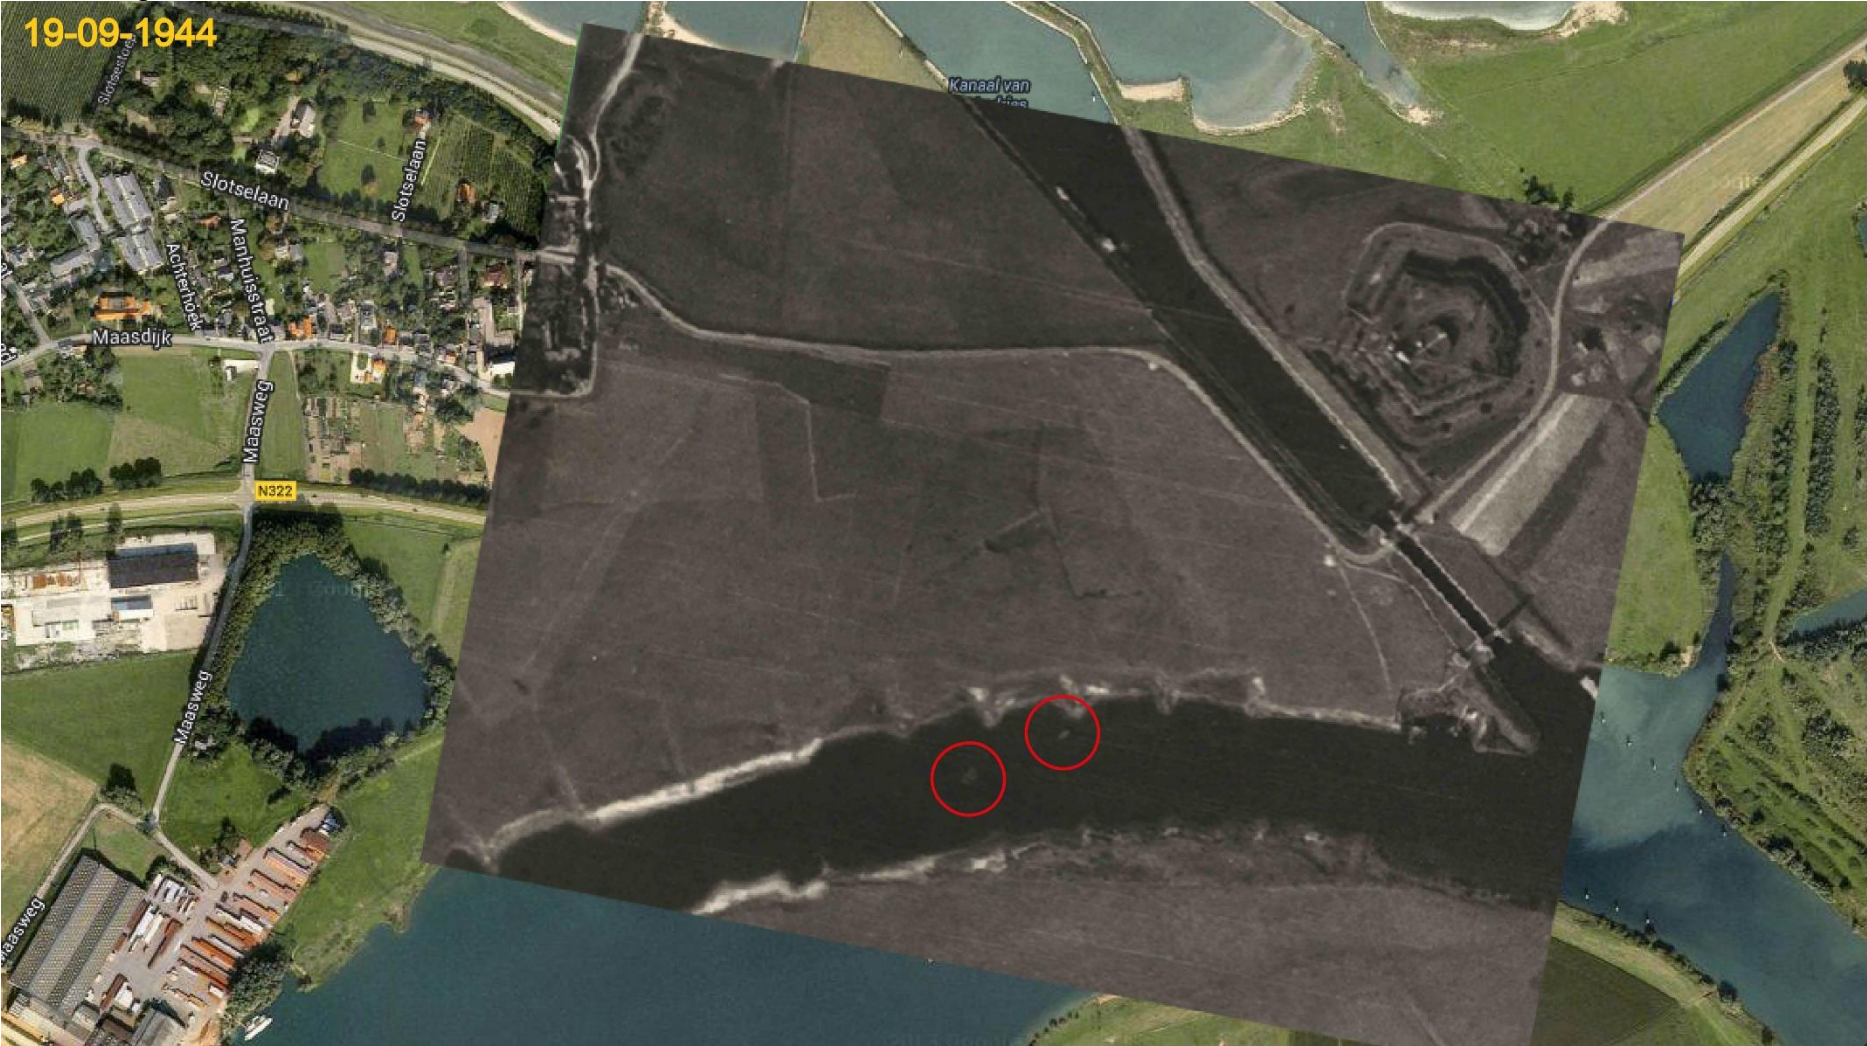
Afbeelding 3 Foto van de RAF van 19-9-1944.

Aan het begin van de Operatie (19-9-1944) in Afbeelding 3, is te zien dat er op die datum minstens 2 structuren op de Maas arm rondobberen, geaccentueerd met rode cirkels. De structuur in de linker cirkel ligt recht beneden (ten zuiden van) de krib waar de Kwak uiteindelijk haar laatste rustplaats zal vinden. De afstand van deze structuur tot de krib is echter veel te groot om het hiermee te kunnen identificeren.

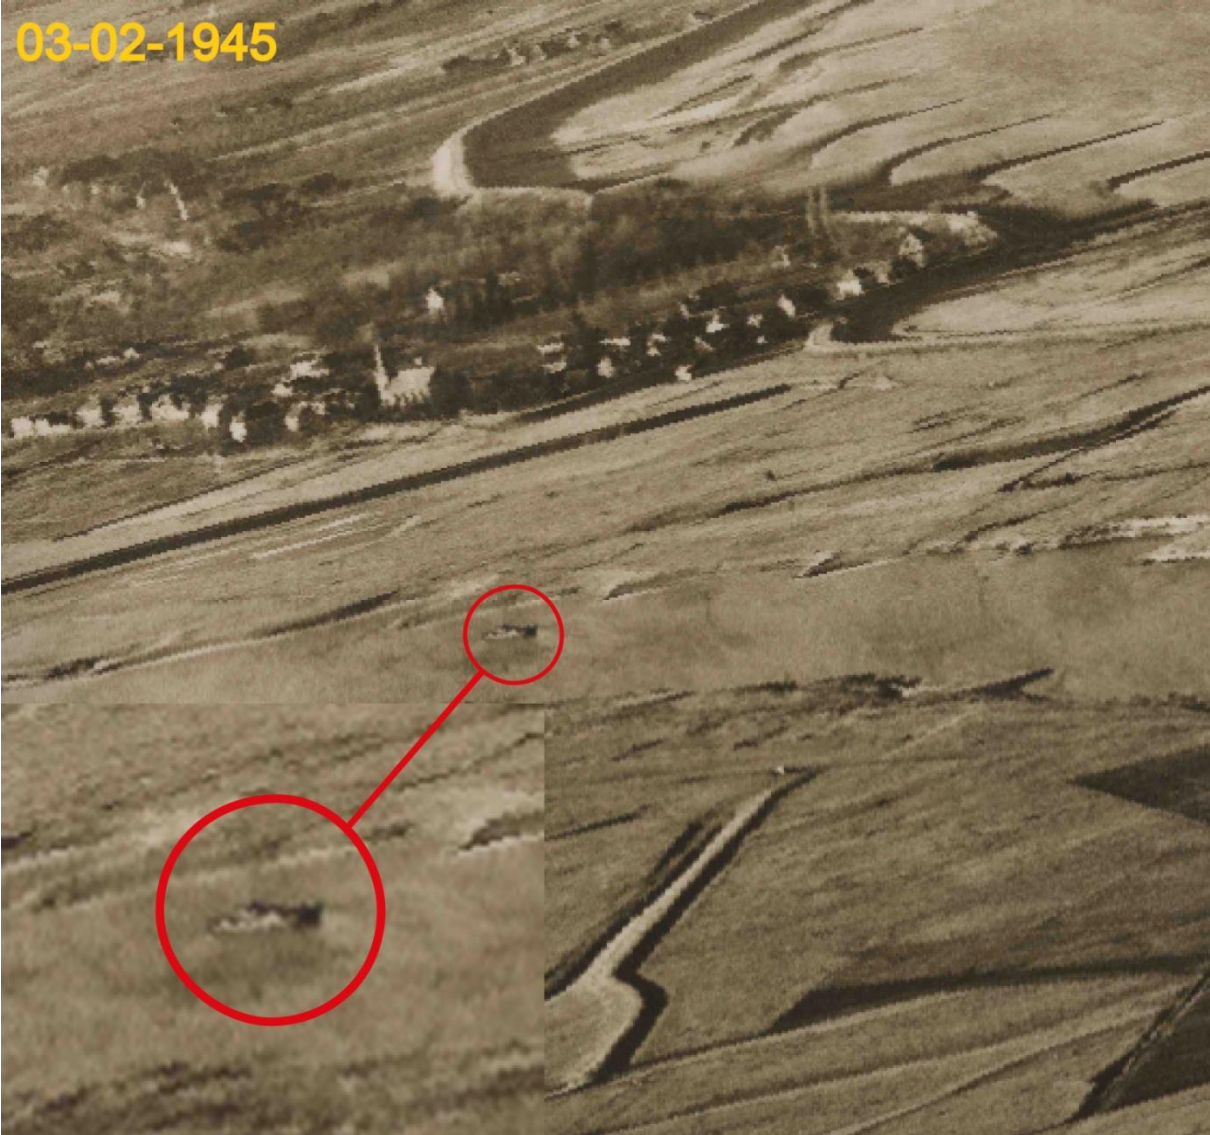
Afbeelding 5 Foto van de RAF van 3-2-1945

Drie maanden later (3-2-1945) in Afbeelding 5 zien we een zijzicht foto gericht op dezelfde plaats (voorzover dat nauwkeurig ingeschat kan worden) waarop een structuur te zien is die eveneens op een schip lijkt. Omdat een mast lijkt te ontbreken zou geconcludeerd kunnen worden dat het dus niet om een rivierzeilschip zou kunnen gaan. Uit een ooggetuige verslag [2] is evenwel bekend dat zeil en visserij-tuigage, bij langere afwezigheid van de eigenaar, verwijderd werd, omdat het anders toch ontvreemd zou worden. Wellicht ging men zover om ook de mast te verwijderen.

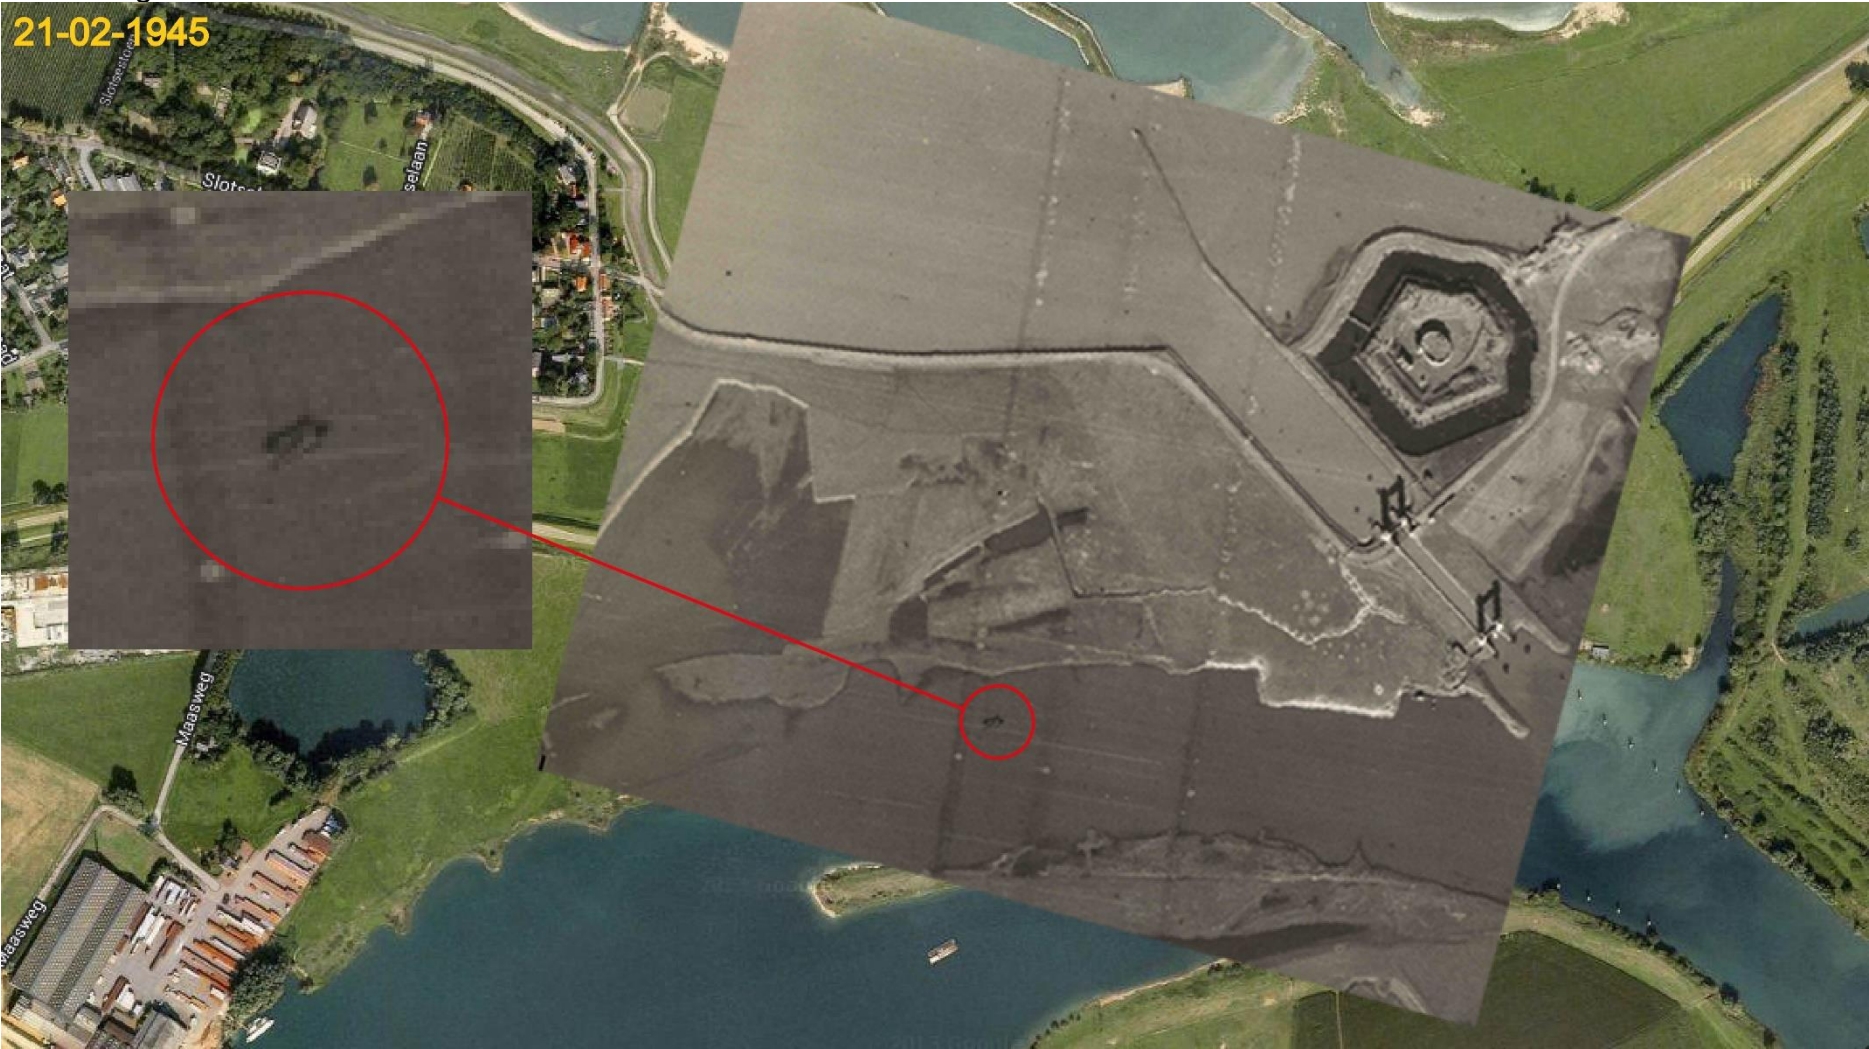
Afbeelding 6 Foto van de RAF van 21-2-1945.

Ruim twee weken later (21-2-1945) in Afbeelding 6 is ter hoogte van dezelfde krib nog steeds een structuur te zien, maar wel op en andere plaats. Dat valt niet direct op, maar in die twee weken is de waterstand fors toegenomen en liggen flinke delen van de kribben onder de waterspiegel. Positionering ten opzichte van onafhankelijke herkenningspunten blijkt de structuur van Afbeelding 5 een flink stuk richting krib verplaatst te zijn. De uitvergroting suggereert de vorm van een schip.

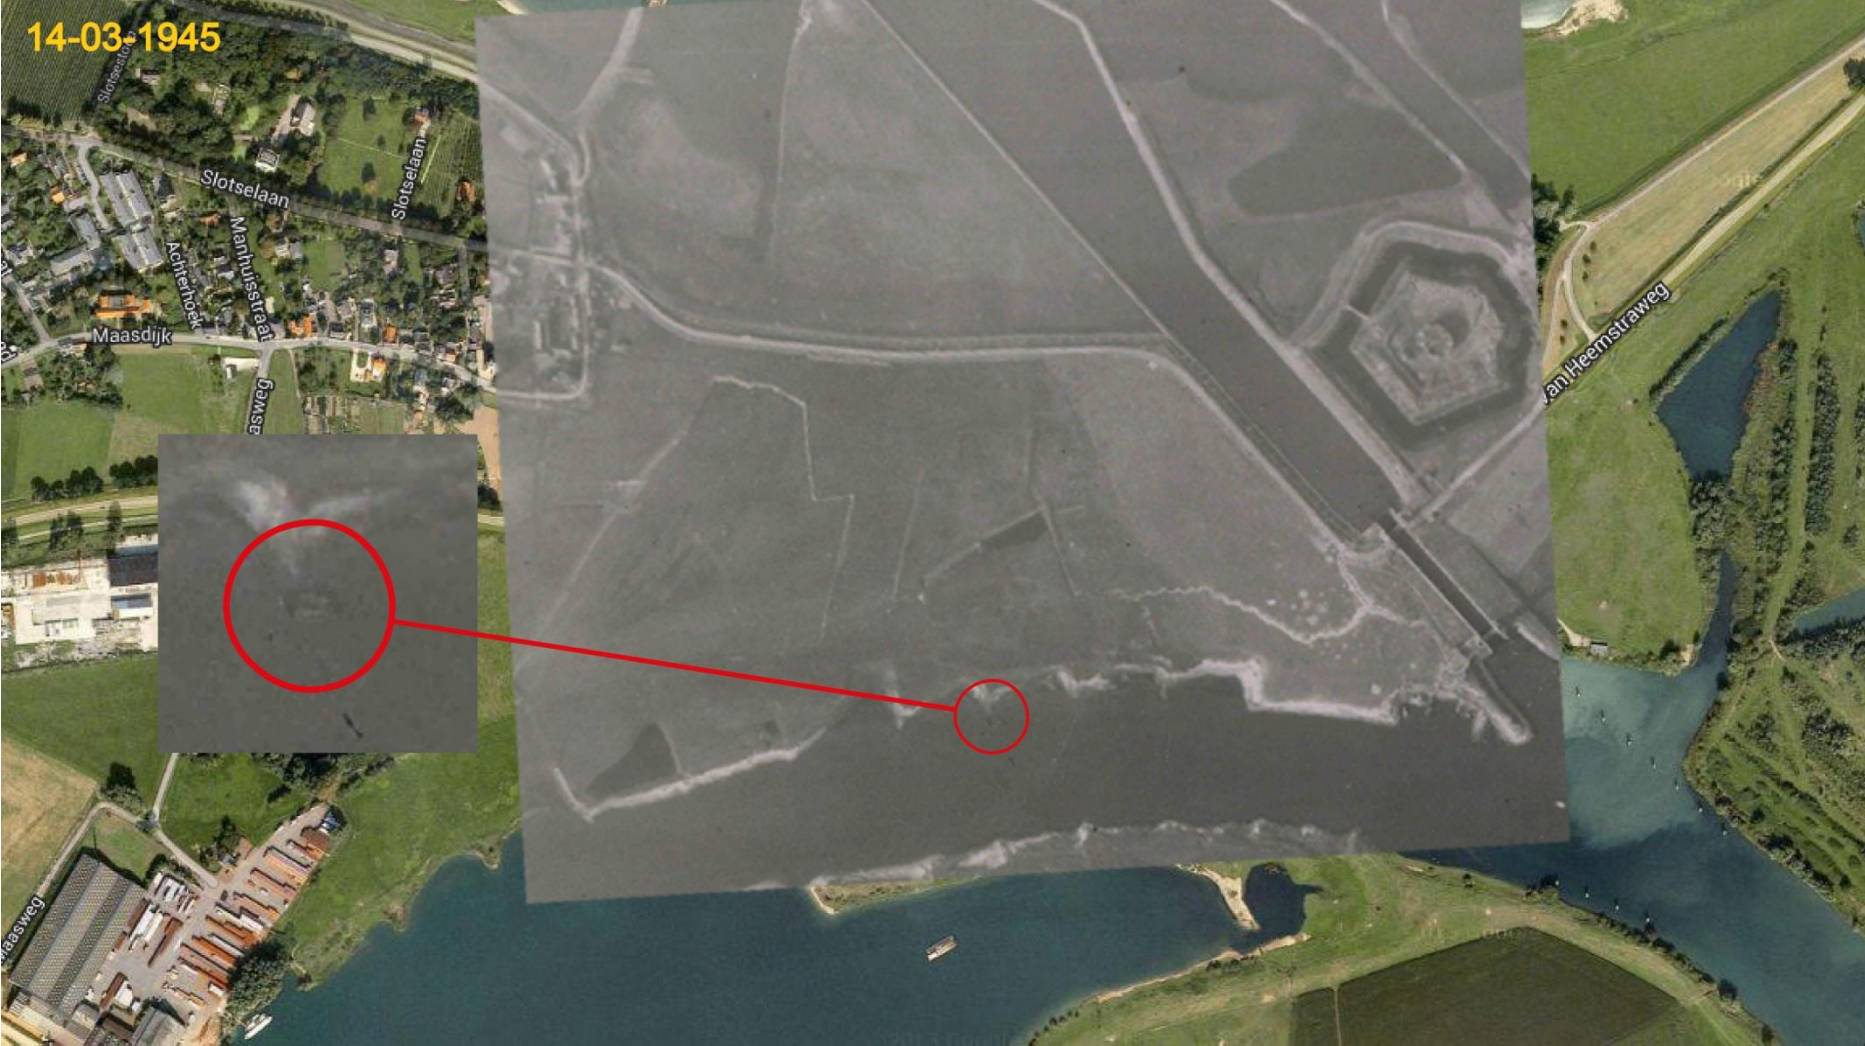
Afbeelding 7 Foto van de RAF van 14-3-1945.

Drie weken later (14-3-1945) in Afbeelding 7 is deze structuur nog steeds op dezelfde positie te zien (ten opzichte van dezelfde herkenningspunten). Doordat de waterstand weer behoorlijk gezakt is (zo te zien vergelijkbaar met het huidige gemiddelde) blijkt dat de structuur heel dicht in de buurt van de krib ligt. De uitvergroting laat, als de structuur een schip mocht voorstellen, een wat kleine verhouding tussen lengte en breedte (2/1), geschat zien. Uit een afschatting van de lengte 18 meter en een breedte van 8 meter (ten opzichte van de breedte van het smalste deel van het Sint Andries kanaal) kan verondersteld worden dat we te maken met twee schepen die naast elkaar liggen. Deze afmetingen passen dan goed bij Botters.

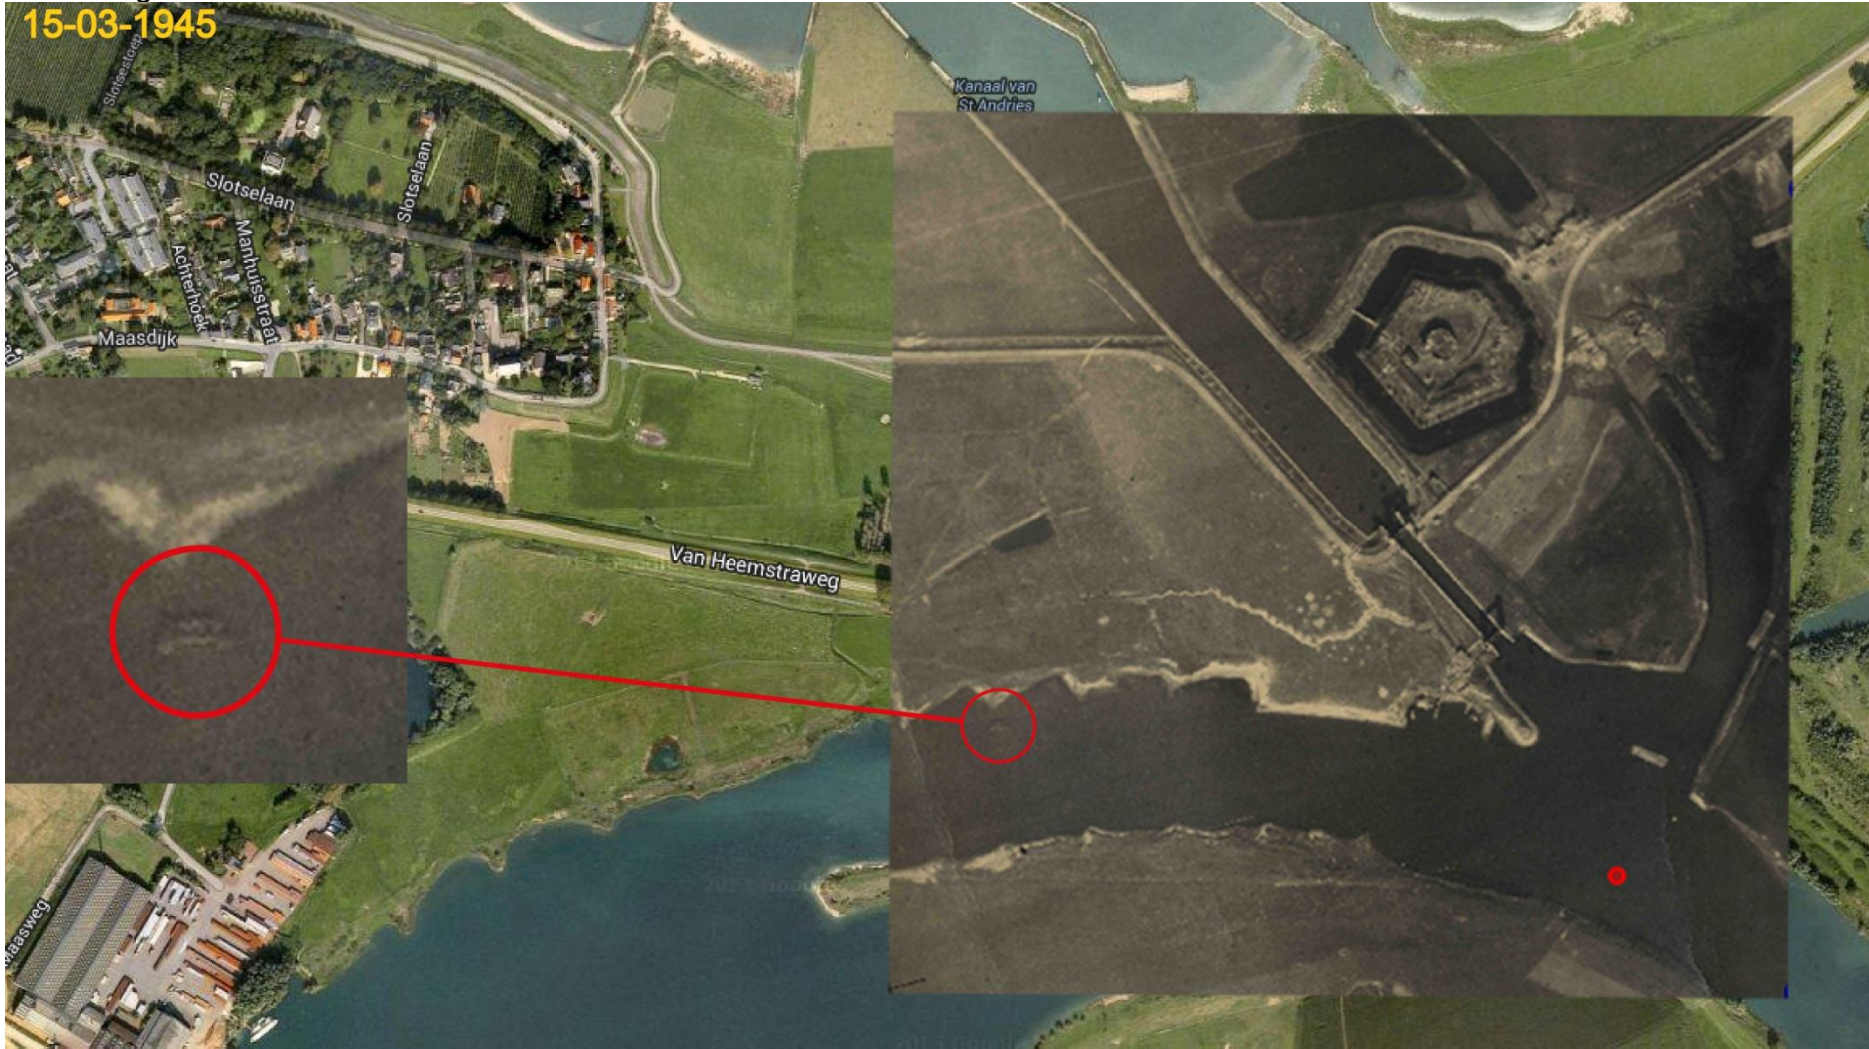
Afbeelding 8 Foto van de RAF van 15-3-1945.

Een dag later (15-3-1945) in Afbeelding 8 is de structuur wat beter te herkennen door de betere kwaliteit van de foto. De uitvergroting maakt het vermoeden dat we te maken hebben met twee schepen die vlak naast elkaar liggen sterker.

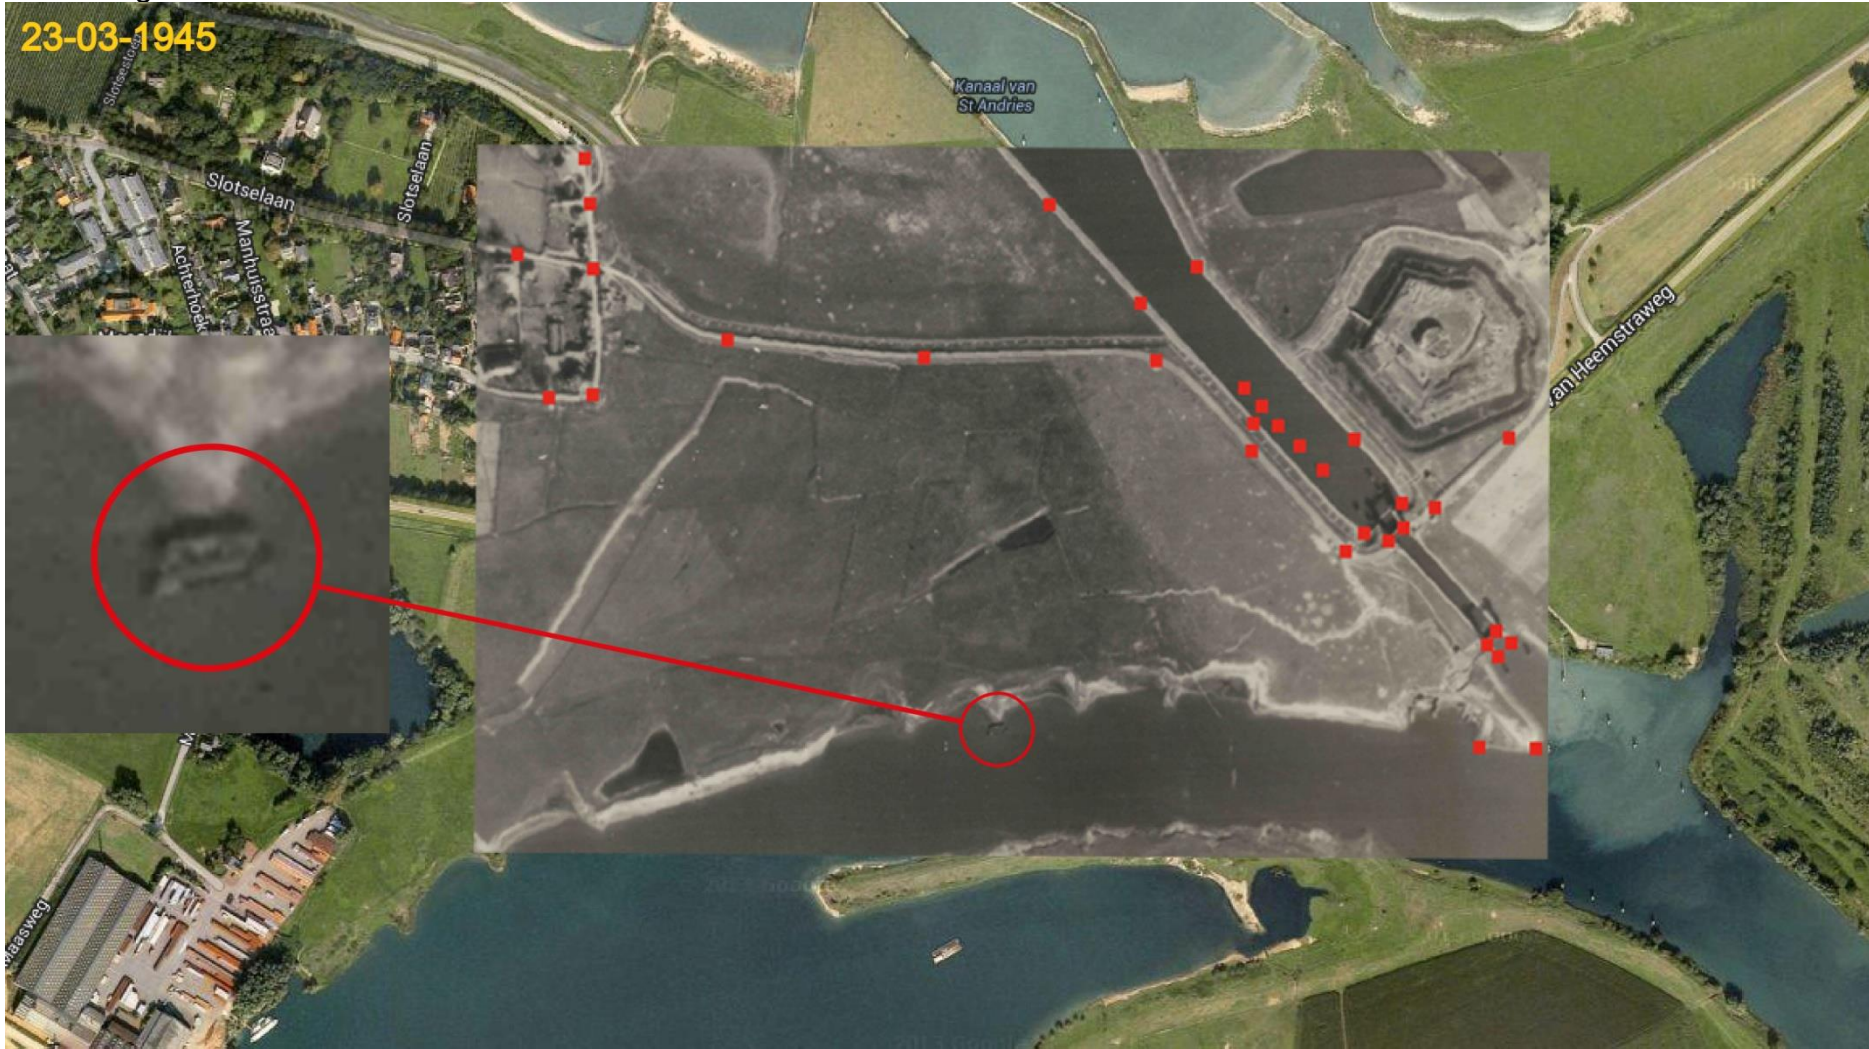
Afbeelding 9 Foto van de RAF van 23-3-1945.

De opname van een week later (23-3-1945) in Afbeelding 9 neemt de meeste twijfel weg. Op dezelfde positie zijn duidelijk twee structuren naast elkaar te onderscheiden, waarschijnlijk schepen, met een klein lengteverschil. Door het nog lagere waterpeil ligt het kleinste schip nu zeer dicht tegen de krib, waarschijnlijk vast op de bodem.

Dit geeft een mogelijke strandingsdatum tussen 23-3-1945 en 8-4-1945
