Rapport Wrak Invaart Alem

Periode: 2009- 2011

Filenaam: MiM-rapport-NAS-II-Alem-0811-24

De zwanenzang van een kwak

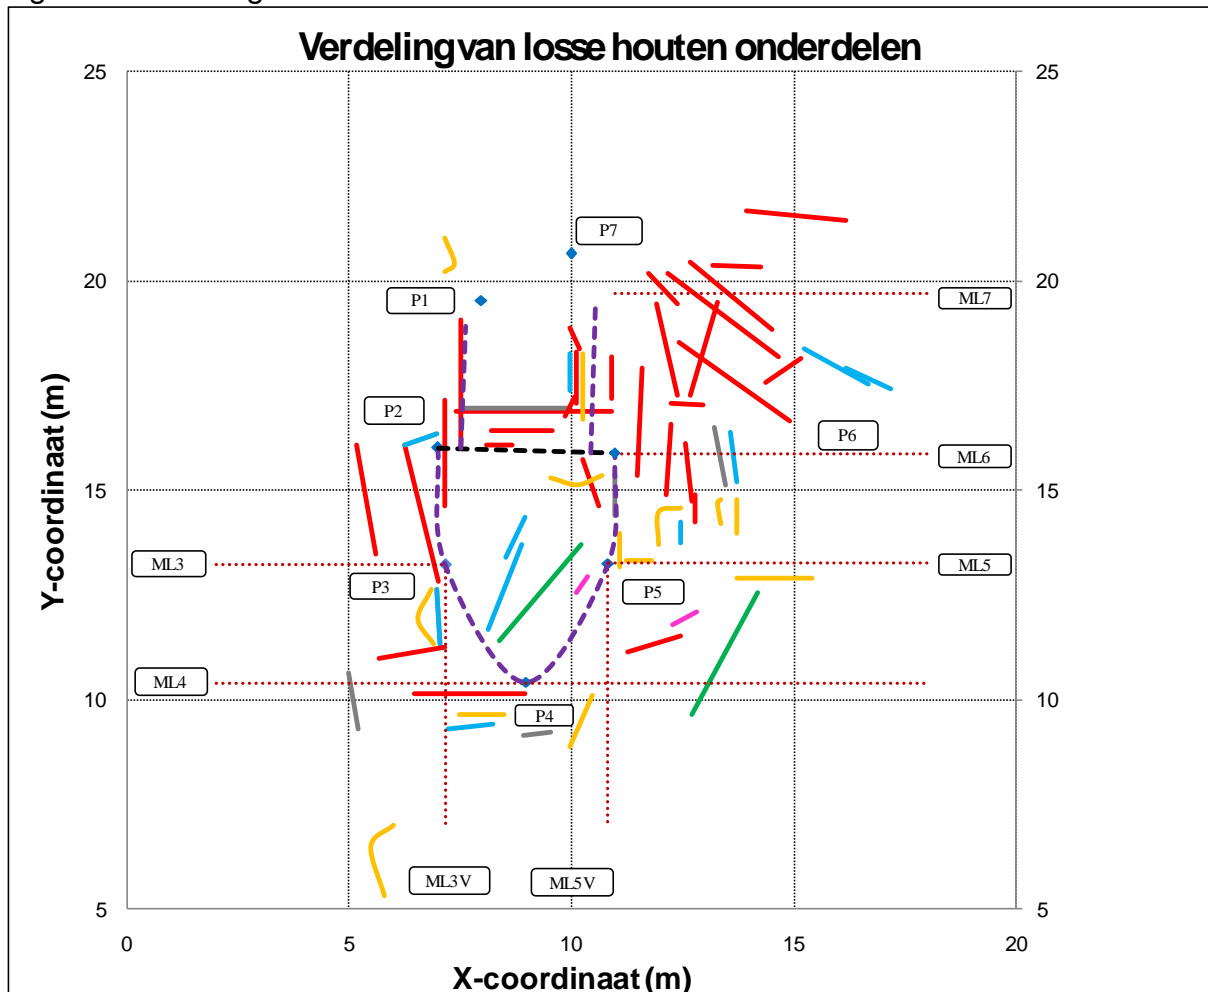
Figuur 4 Verdeling van houtresten over de site.

Opvallend is dat de losse onderdelen voornamelijk aan de bakboordzijde van het wrak liggen. Het is niet duidelijk wat hiervan de oorzaak is. Strooming kan geen rol

spelen in deze dode afgedamde Maasarm. De paarse gestippelde contour geeft de houtconstructie weer. De rechte gestippelde lijnen (ML) geven de posities weer van de hulplijnen die gebruikt werden voor het inmeten van de onderdelen. Een volledig overzicht van alle toegankelijke losse onderdelen wordt gegeven in Appendix 8 (Tabel B en C). De x-y-coördinaten liggen met het referentiepunt P2 als oorsprong en de lijn P2-P6 als positieve x-as. Appendix 9 (Figuur I-L) geeft de tekeningen van de globale vormen van de houtresten.

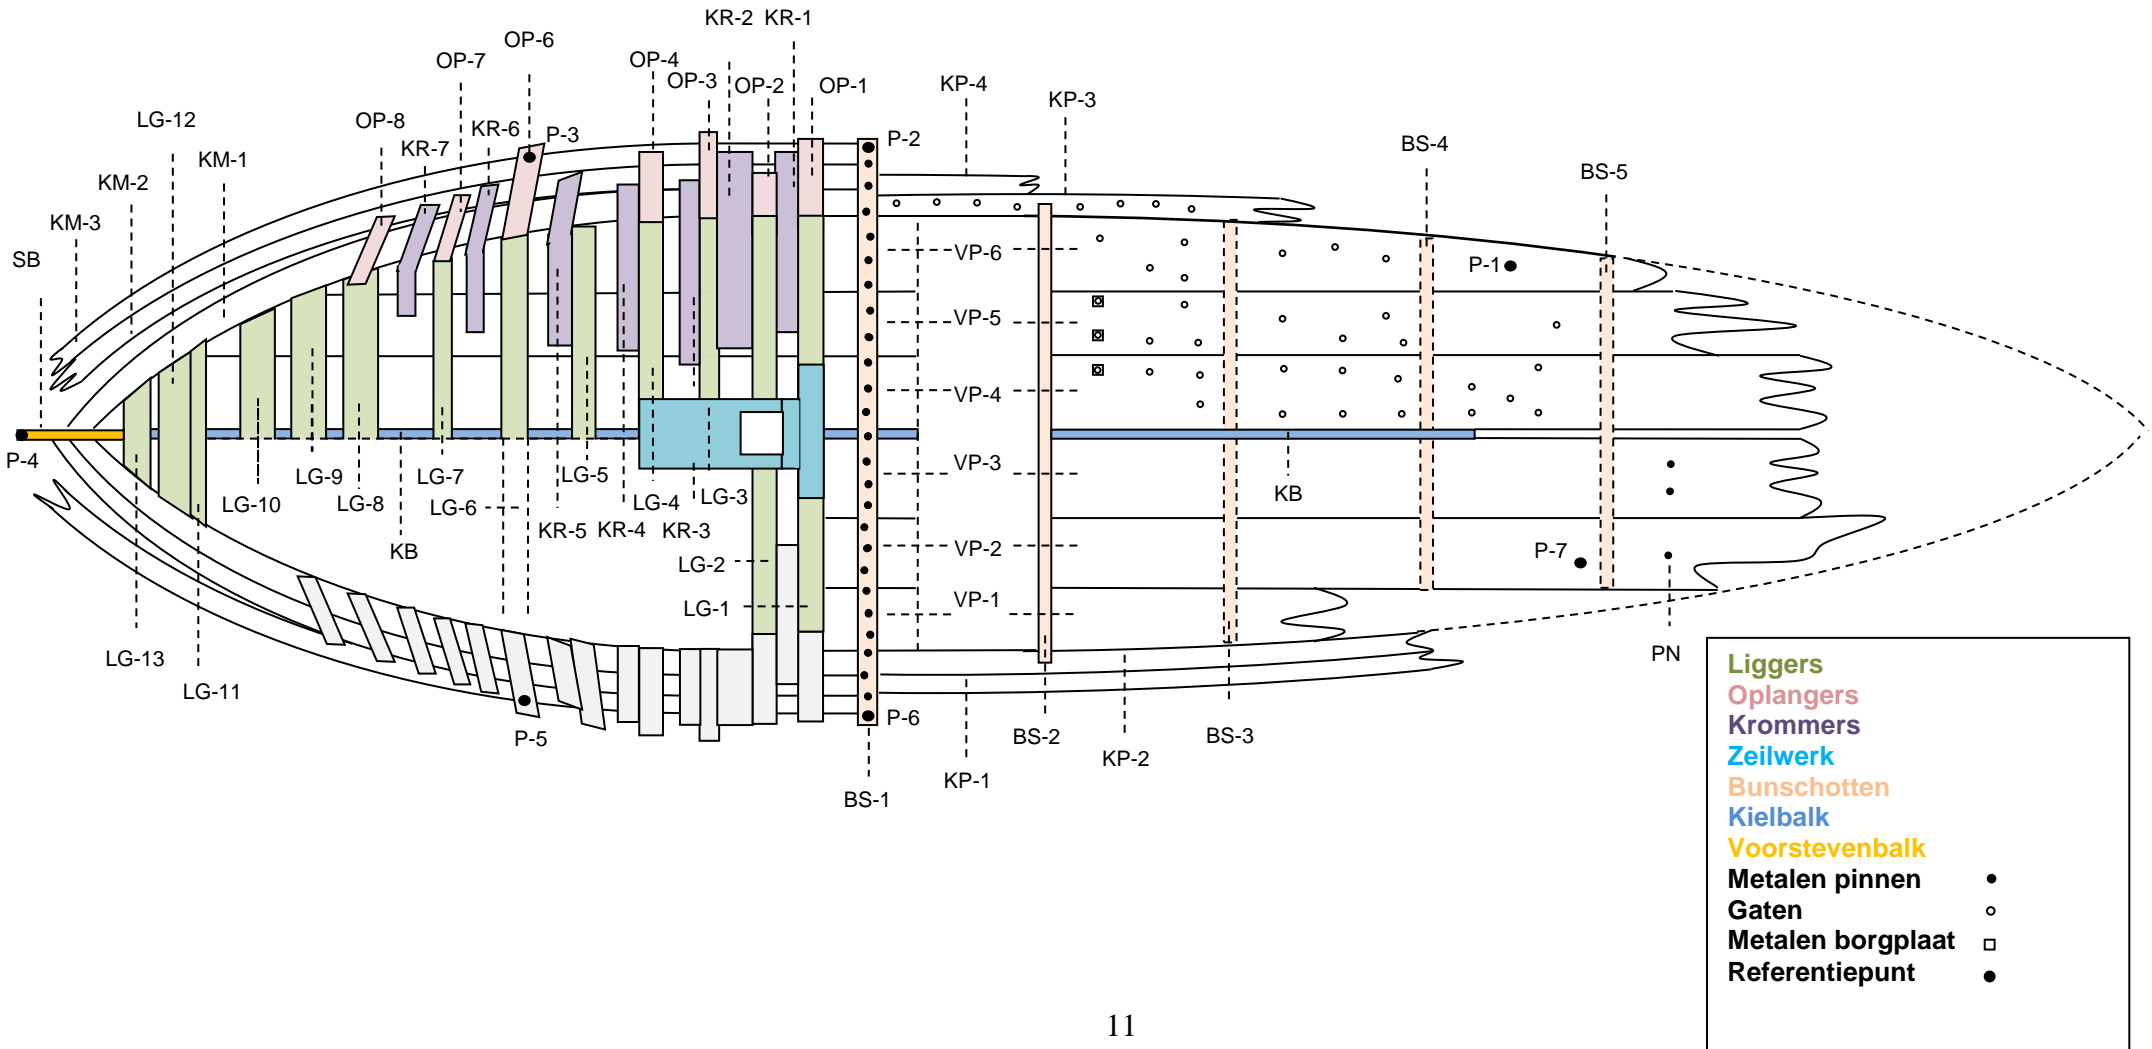
Figuur 8 Bovenaanzicht van de constructie.

Het systematisch opmeten van alle onderdelen van het wrak, met betrekking tot hun vorm, afmetingen en onderlinge posities resulteerde in de constructietekeningen van het bovenaanzicht (Figuur 8), de langsdoorsnede (Figuur 9) en de dwarsdoorsnede (Figuur 10). De laatste twee doorsneden worden op drie posities weergegeven. De buitencontour van het vlak, berekend uit gefitte metingen van de halve breedte (van knik tot kielbalk) wordt weergegeven in Figuur 11. Van het achterschip resteert helaas te weinig om een betrouwbare schatting van de totale lengte van het vlak te kunnen maken. De afmetingen van alle onderdelen en hun onderlinge afstanden, zoals aangeduid in Figuur 8, 9, 10 en 11 worden gegeven in Appendix 11. Tabel D geeft de afmetingen van alle onderdelen van het achterschip (vanaf het grote bunschot BS-1) en Tabel E die van die van het voorschip. Tabel F geeft de afstanden tussen verschillende onderdelen voor het voorschip en Tabel G die voor het achterschip. Tabel H ten slotte geeft de posities van de gaten in het vlak van het achterschip (voor x ten opzichte van de contour van het vlak en voor y ten opzichte van het vermelde bunschot).

De ruimtelijke indeling is nog goed te herkennen in Figuur 8 Het schip bestaat uit twee delen, gescheiden door het grote bunschot:

- Het voorschip, met de kielbalk met voorstevenbalk, het vlak, de spantenconstructie en de kimmen
- Het achterschip, met de kielbalk, het vlak, de bunschotten en de kaarplaten

Beide delen zijn ongeveer even lang: voorschip (5.55m) en achterschip (6.85m)

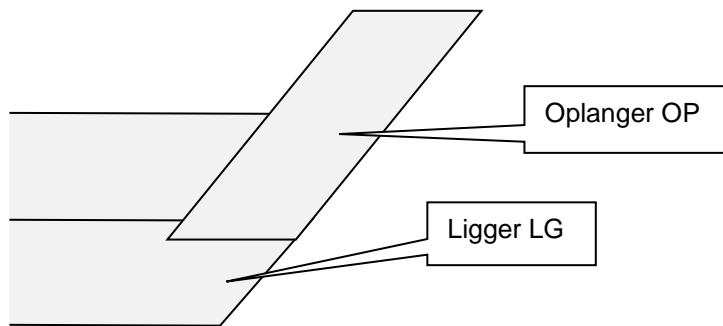
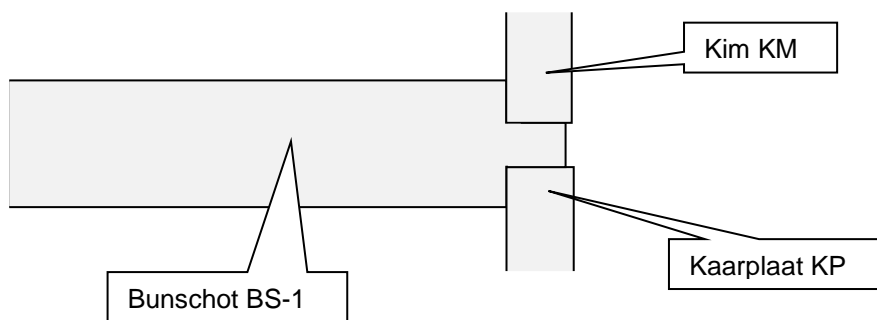
Figuur 14 Specifieke houtverbindingen en hun afmetingen.

De houten onderdelen van het schip waren ijzeren spijkers en pennen verbonden. In Figuur 14 staan enkele voorbeelden van speciale eindvormen van houten onderdelen. De verbinding tussen:

- De leggers en de oplangers.
- Het grote bunschot en de kimmen en de kaarplaten.
- De vlakplanken en de kaarplaten.
- De voorstevenbalk en de kimmen.

Deze verbindingen passen in de bouwwijze van botters [7].

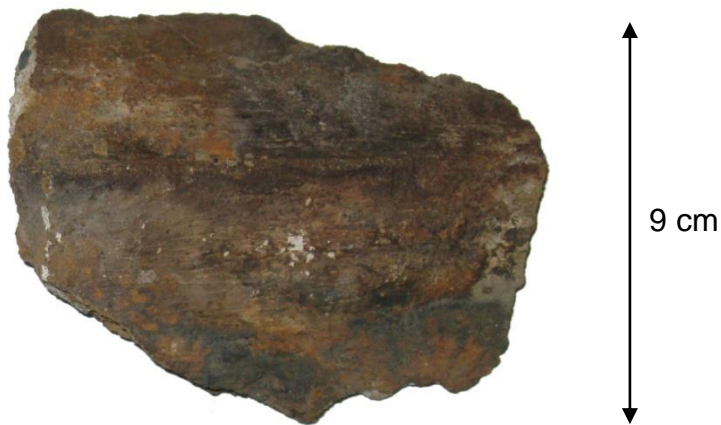
Figuur 15 Reparatiemortel uit hoosgat, met de afdrukken van de houtnerf.

- IJzeren beplating. Een soort staalblik van circa 2mm dikte waarmee waarschijnlijk de gehele huid plus de stevenbalken (op de voorstevenbalk zijn enkele fragmenten aangetroffen) bedekt waren. De beplating was bevestigd met behulp van enkele centimeters lange stalen kopspijkertjes. De resten waren uiteraard zeer zwaar gecorrodeerd.
- Cementen opvulstukken, waarmee weggerotte spandelen werden vervangen, waarschijnlijk het zo volledig mogelijk uitsteken van de houtresten en het opvullen van de ontstane ruimte met een soort cement. Vermoedelijk liet men de wegering op zijn plaats (aan de zijde waar de wegering tegen de spanten gemonteerd zat, staat de afdruk van de houtnerf nog in het cement).
- Cementen afdichtstukken, waarmee kieren aan de binnenzijde werden opgevuld (Figuur 15).

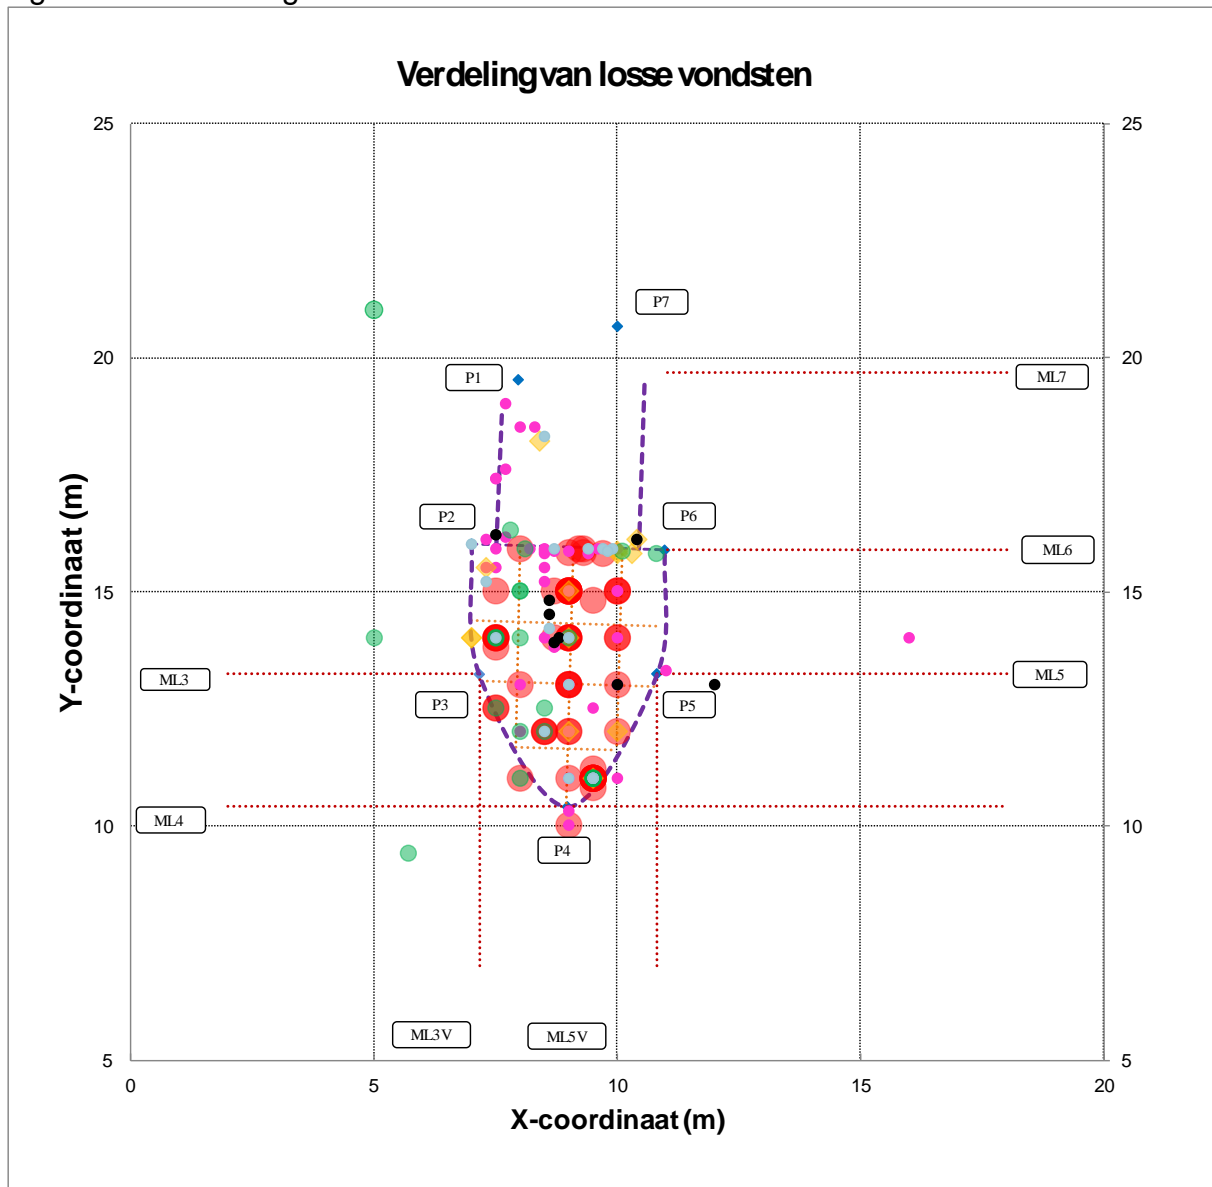
Figuur 16a Verdeling van vondsten over de site.

Naast een paar losse vondsten buiten het wrak, is het grootste deel van de vondsten die toegerekend worden aan de inventaris, gevonden in het voorste gedeelte van het wrak.

Figuur 16a geeft de verdeling van de vondsten over de site, opgedeeld naar:

De verdeling van de vondsten over de site laat zien dat de meeste vondsten in het voorschip werden gevonden. Dit is te verwachten omdat de meeste voorwerpen hier ook thuishoren en dit het meest intacte deel van het wrak is.

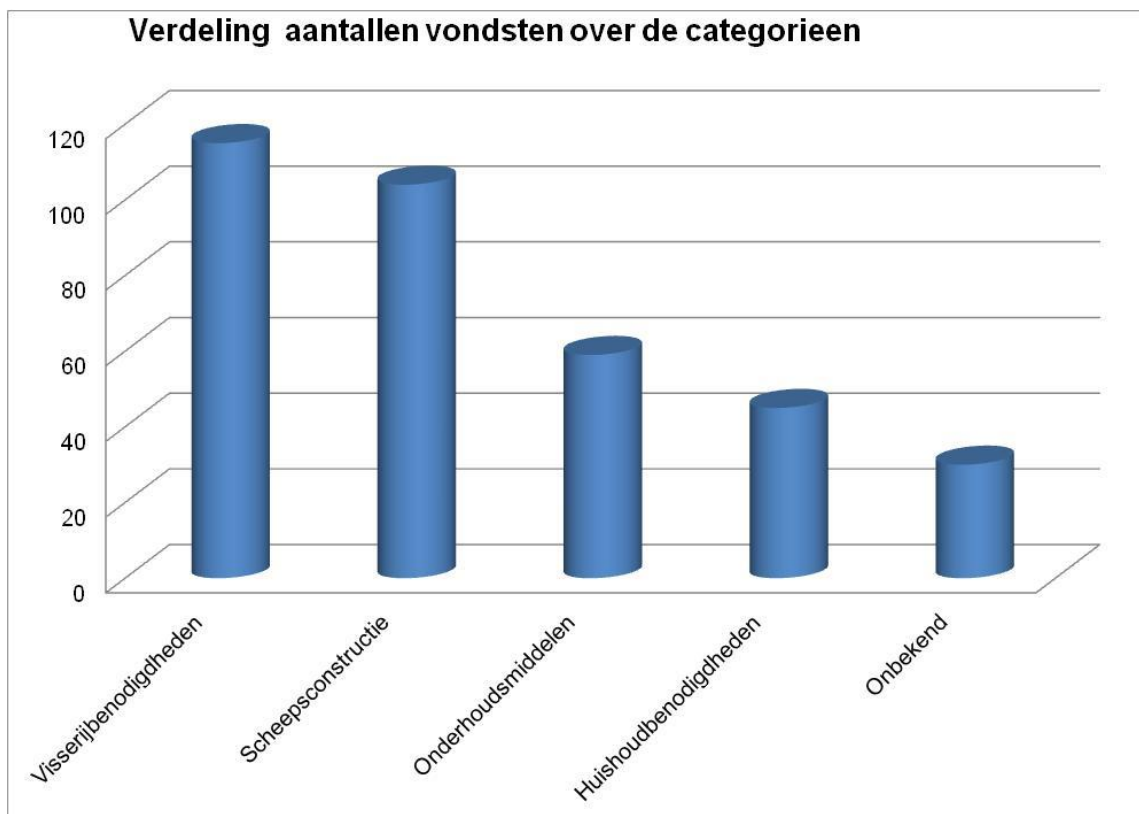
Figuur 16b De verdeling van de aantallen voorwerpen over de categorieën.

Figuur 16b geeft de verdeling van de aantallen vondsten over de categorieën

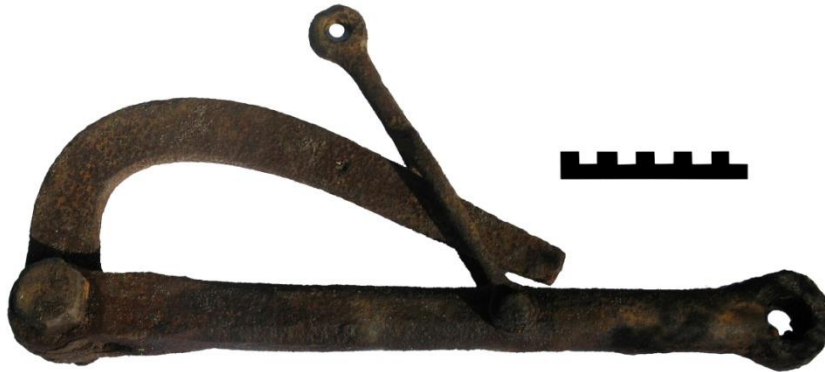
Figuur 17a Stalen sliphaak, onderdeel voor ankerkuilvisserij (schaalverdeling 10cm).

De massieve stalen sliphaak (Figuur 17a) en de stalen hoepels (57cm) van de kruik (Figuur 17b) getuigen van ankerkuilvisserij op paling (Appendix 18). De kleine maat nijptang (Figuur 17c) zou (naast onderhoud) gebruikt kunnen zijn voor het ontvellen van de paling.

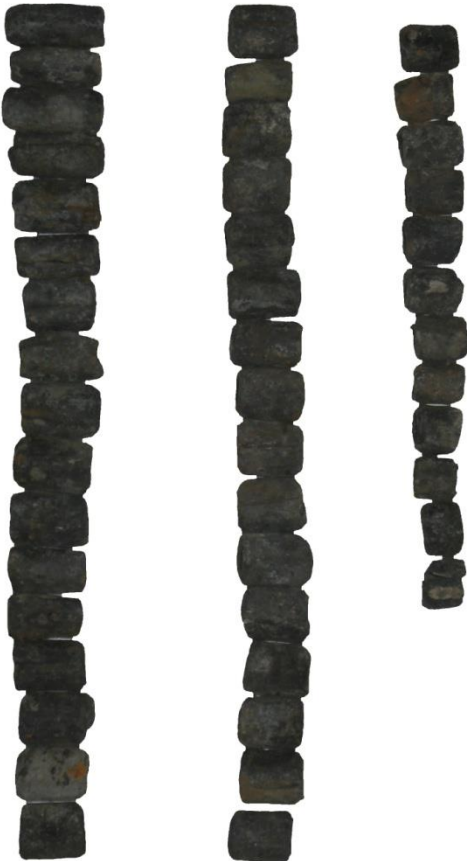
Figuur 17d Simloodjes, onderdeel voor drijfwantvisserij (schaalverdeling 10cm).

De grote aantallen simloodjes (Figuur 17d) getuigen van drijfwantvisserij (Appendix 18).

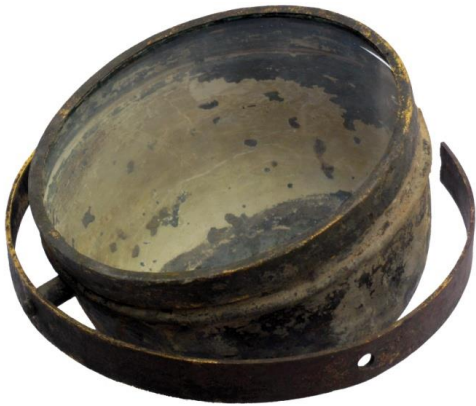
Figuur 17e Droog kompas (mogelijk van Smeding, Volendam) (schaalverdeling 10cm).

Een messing droog kompas (Figuur 17e) was niet alleen een herinnering aan de periode dat het schip op de Zuiderzee voer, maar had ook op de rivieren een functie bij zeer slecht zicht als gevolg van dikke mist.

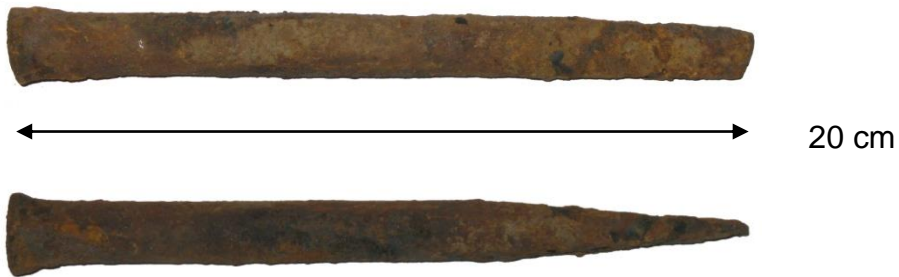
Figuur 18a Stalen bevestigingspen met een platte punt.

De stalen pennen (Figuur 18a) en spijkers bevestigen de techniek waarmee grote houten schepen gebouwd werden. Het grote aantal losse en verbogen exemplaren laat zien met welk grof geweld het toegankelijke deel (bovenwater) ge vandaliseerd is.

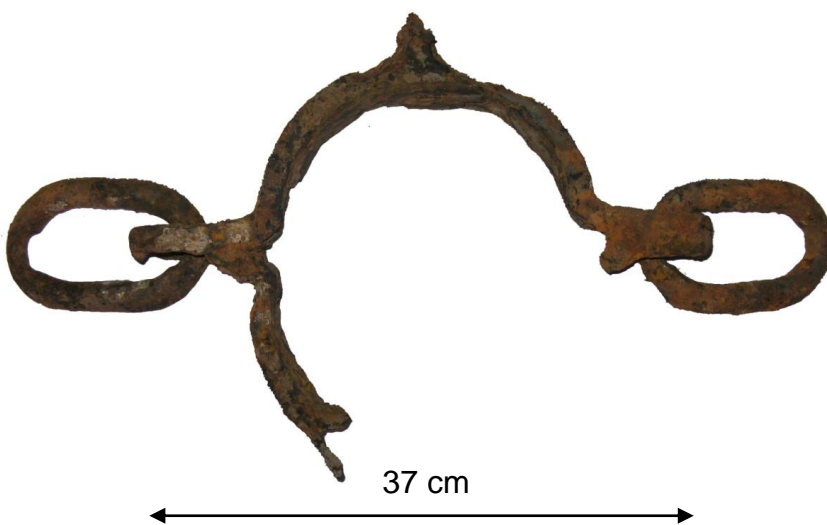
Figuur 18b Stalen giekbeslag, gevonden in het voorschip

Het mast- of giek-beslag (Figuur 18b) geeft een eerste indicatie van de oorzaak van het zinken van het schip: de aanzienlijke hoeveelheid vertegenwoordigt een zekere schrootwaarde die eenvoudig gerecupereerd had kunnen worden. Dat gebeurde ook doorgaans [22].

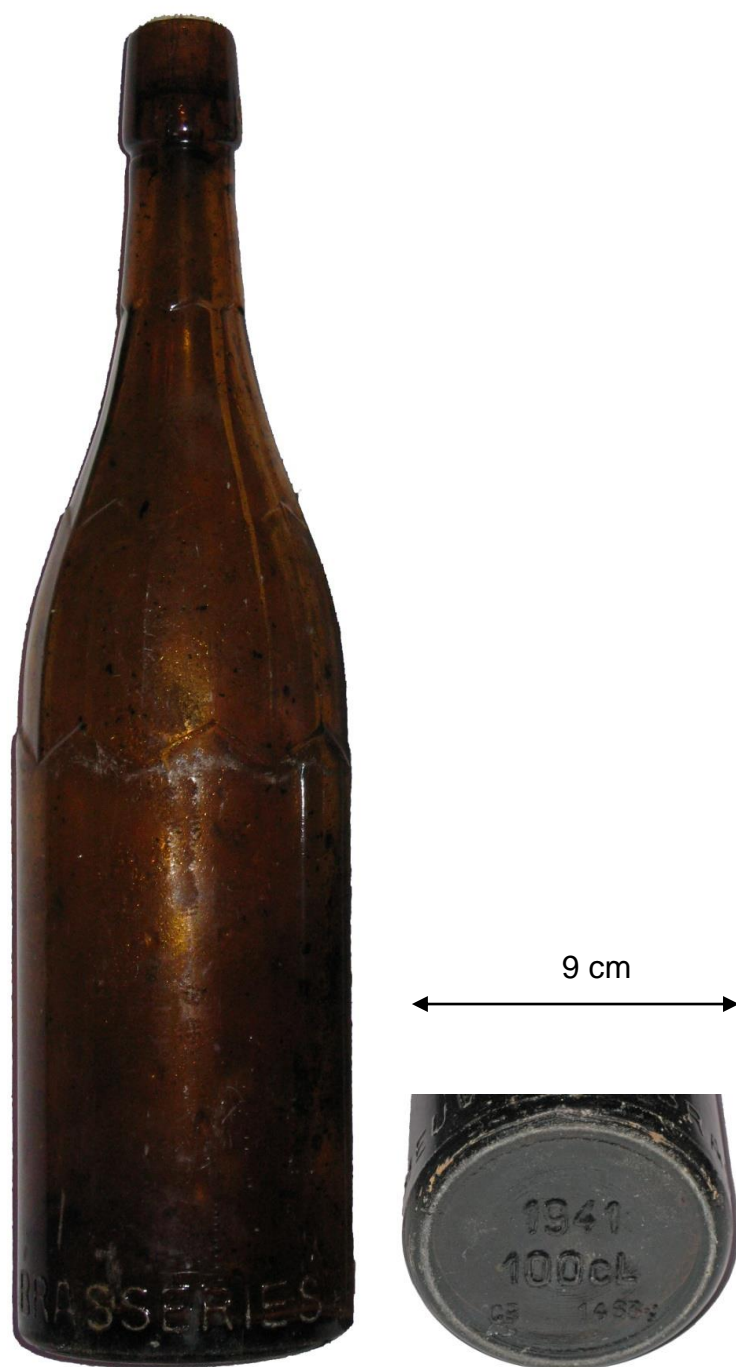
Figuur 21 Belgische bierfles (Brasseries van den Heuvel) uit 1941.

Van alle glazen objecten is de grote Belgische bierfles (ALE09GEB007) de enige met een zeer duidelijke link met de context van het schip: de fles was nog gevuld met een teerachtige substantie (een soort houtteer, gebruikt voor scheepsonderhoud), weergegeven in Figuur 25. Als we de likeurfles en de nog latere glazen potten elimineren, krijgen we een hele kleine marge van rond 1942. Dit maakt de periode tussen het zinken van het schip en het op de krib wegzetten, heel erg klein. Het schip zou dan kort na het zinken (na 1941) op de krib gezet zijn.

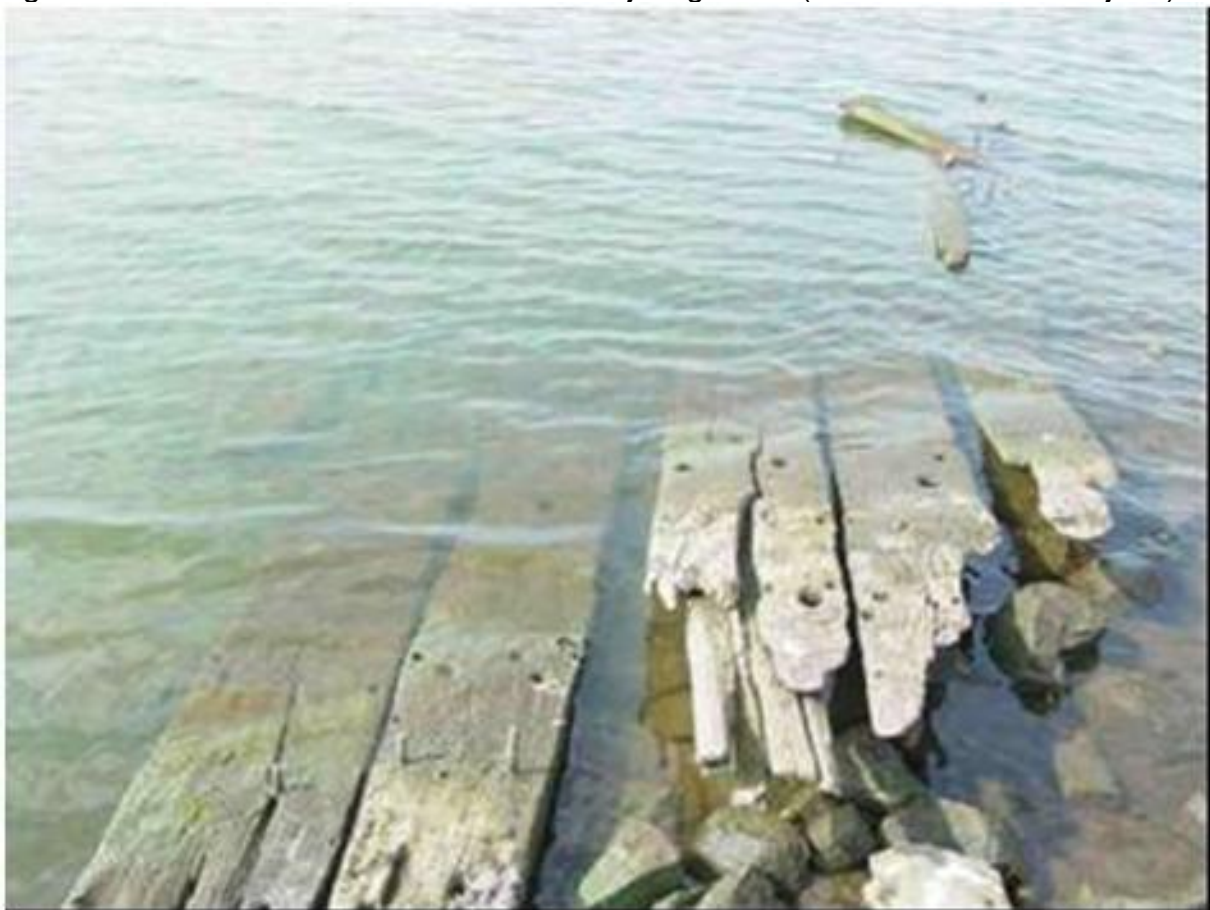
Figuur A De zichtbare resten van het wrak bij laag water (Foto Jos van der Heijden).

Tijdens een paar duikactie van Jos van der Heijden en Marco van Laarhoven zijn de eerste verkenningen van het wrak uitgevoerd. Bij deze verkenningen werden door het uitvoeren van metingen en waarnemingen een indruk van de afmetingen en de conditie van het wrak en inhoud verkregen. Het ging om een wrak van circa 6 bij 13 m, waarvan bij laag water nog resten uit het water steken (Figuur A), deels bedekt met sediment en stortstenen (Figuur B). Op en rond het wrak werden zeer veel losse houten onderdelen aangetroffen, met name aan de oostelijke zijde. In het wrak (Sectie-1) werden resten van fuikringen en verfblikken gevonden. Buiten het wrak, aan de zuidelijke zijde werd een klein fornuis, een metalen theepot en een ronde kookpot gevonden. De conditie van het wrak ging tussen de verkenningen door aanmerkelijk achteruit, vermoedelijk door vandalisme vanaf de waterkant (het wrak is gemakkelijk bereikbaar vanaf de waterkant) en aanvaringen met pleziervaartuigen aan de vaargeul kant (het wrak is niet gemarkeerd door een boei).

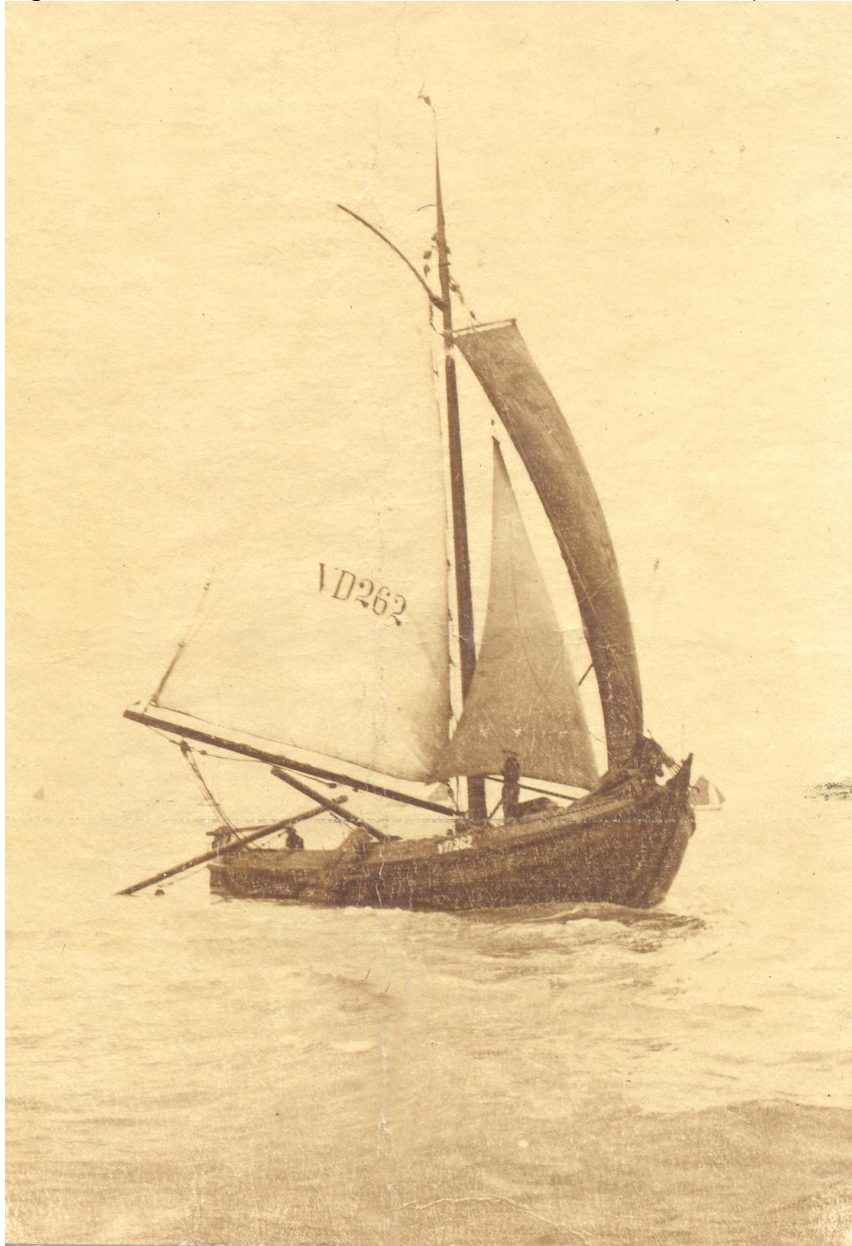
Figuur M Een foto van de Volendammer botter (kwak) VD 262.

De meest waarschijnlijke identificatie is de Volendammer botter, ook wel kwak genoemd. Figuur M laat een foto zien van een kwak. Figuur P laat de constructietekening van de dwarsdoorsnede van een kwak zien. Er zijn nog 4 geregistreerde kwakken in de vaart: VD-177, VD-84, VD-5, VD-17
