Locatie:	Oostvoornse meer
Werkgebied:	Wrak bekend als OVM9
Duikleider:	Frank Stoop
Volgnummer:	1
Opgesteld door:	Diana Derks Brigitte Maassen Rob Maassen Marc Pennings
Onderzoeksdatum:	12 en 13 september 2009

Rapport: Praktijkexamen NAS 2 op OVM9

Rapport datum: 23 september 2009

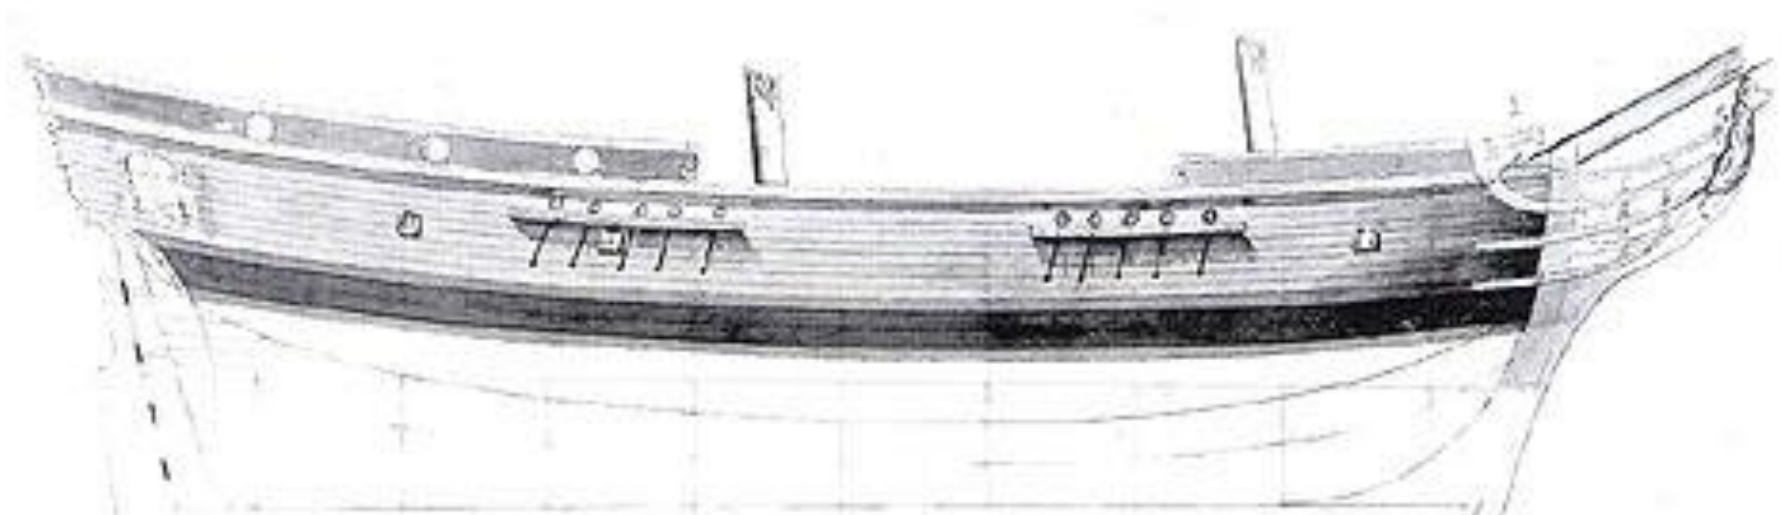
Bijlage 7

- Het gaat hier hoogstwaarschijnlijk om een zgn. pakketboot (**zie bijlage 7**). De pakketboot is ontworpen om zeer snel te zeilen en gebaseerd op de snelle oorlogsbrik van een paar decennia eerder. De brik werd oorspronkelijk in de loop van de 17e eeuw als betrekkelijk klein, snelvarend oorlogsschip gebouwd, maar werd al gauw ook als koopvaardijchip gebruikt (o.a. de bewapende pakketboten van de VOC en de snelle slavenhalers). Pakketboten bleven in de vaart tot het midden van de 19e eeuw en vanaf toen werden het stoomschepen.

Lijnenplan van een VOC pakketboot. Zie overeenkomst met het door ons onderzochte wrak op boeg, roer en kiel

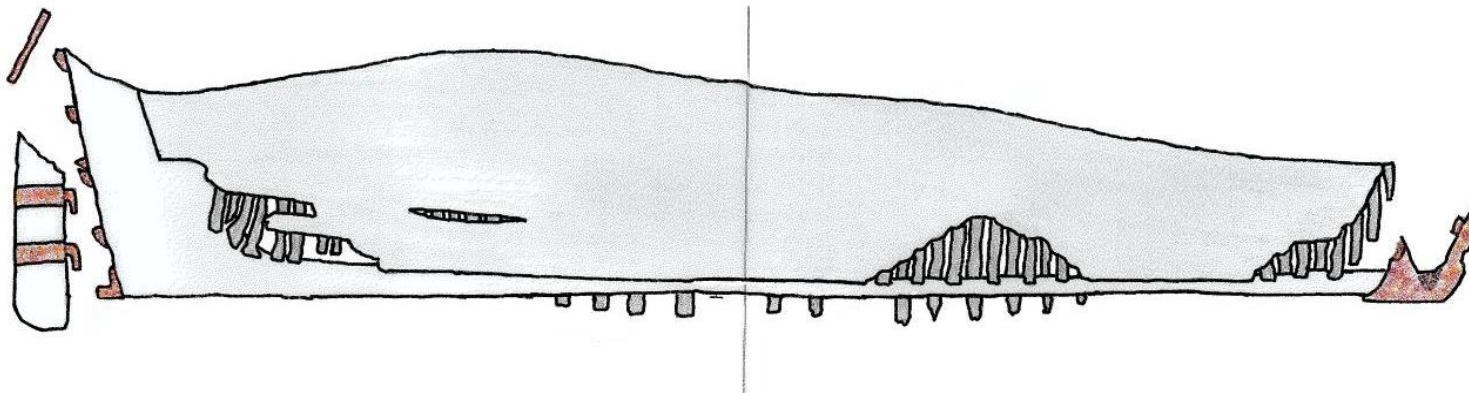
- De bakboordzijde van het schip is grotendeels verdwenen door paalworm. Er zijn nog korte stukken van de spanten zichtbaar (**zie afbeelding 1**).
- Van de roerinrichting zijn nog een vijftal ophangingen aan het schip zichtbaar en een tweetal aan het roer dat beneden het schip op de bodem ligt (**zie afbeelding 2 en 3**).

Afbeelding 1 – Spant aan bakboordzijde, door paalworm aangetast.
