## WIE KENT DIT?

Een steengoed kannenbuis in een waterput

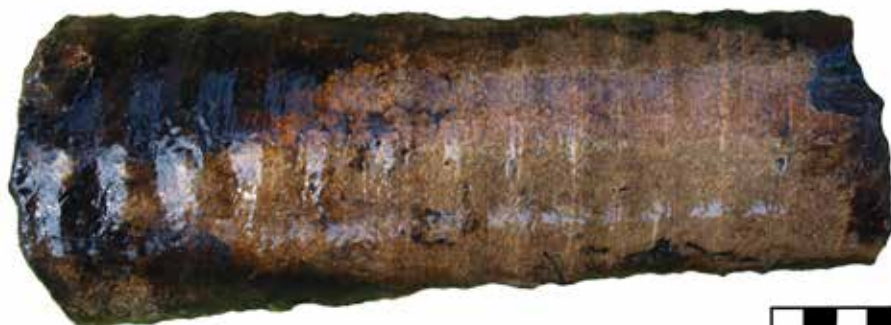
Afb. 1  
Steengoed kannenbuis uit de waterput in Nijmegen.  
Foto: auteur.

Op een diepte van 157 cm onder de rand van de put, ruim onder de waterspiegel, werd in de wand de opening van een keramieken waterbuis zichtbaar. De buis bestond uit een taps toelopende grijze, steengoed cilinder met ribbels op het buitenoppervlak (afb. 1). De lengte bedroeg 25- 27 cm waarbij het smalle gedeelte een breukvlak vertoonde. Onduidelijk is of deze breuk bij de fabricage gemaakt is of

in de put is ontstaan. Het steengoed leidingwerk dat buiten de put aansloot op een vergelijkbare buis, bleek een halve diameter te zijn verzakt. De buitendiameters bedroegen 9,5 en 7,8 cm en de binnendiameters 5,8 en 4,5 cm. Logischerwijs zou verwacht worden dat buiselementen over elkaar heen geschoven kunnen worden. Waarschijnlijk hebben we dus maar één deel van het element. Over deze zogenaamde kannenbuizen van steengoed is weinig bekend<sup>3</sup>. Waarschijnlijk heeft de put gediend als een soort watertoren voor lager gelegen bebouwing. Meer details over de waterput zijn te vinden in de projectrapportage<sup>4</sup>.
